## Entre o Risco e a Solução: O Papel das Barreiras Dinâmicas na Proteção de Comunidades Vulneráveis: O caso da Comunidade Visconde de Sabóia – Rio de Janeiro

**RESUMO:** Este trabalho apresenta a avaliação do desempenho de um sistema de contenção implantado em 2010 na comunidade Visconde de Sabóia, Rio de Janeiro, área marcada por escarpa rochosa íngreme e ocupação urbana vulnerável. O sistema, composto por barreiras dinâmicas de até 500 kJ, malhas metálicas e ancoragens, foi projetado em um contexto em que o uso dessa tecnologia ainda era incipiente no Brasil. Após 14 anos de operação e eventos significativos em 2023 e 2024, foram realizadas análises volumétricas via fotogrametria com drones, inspeções técnicas e simulações no software RocFall. Os resultados indicaram discrepância entre a capacidade nominal do sistema e a energia requerida ( $\approx 800$  kJ), revelando a necessidade de reforço e manutenção. Um achado relevante foi a contribuição parcial das malhas metálicas para a atenuação do impacto, ainda que limitada. O estudo destaca a importância de revisões periódicas em sistemas implantados e mostra como os avanços tecnológicos desde 2010, podem subsidiar tanto novos p

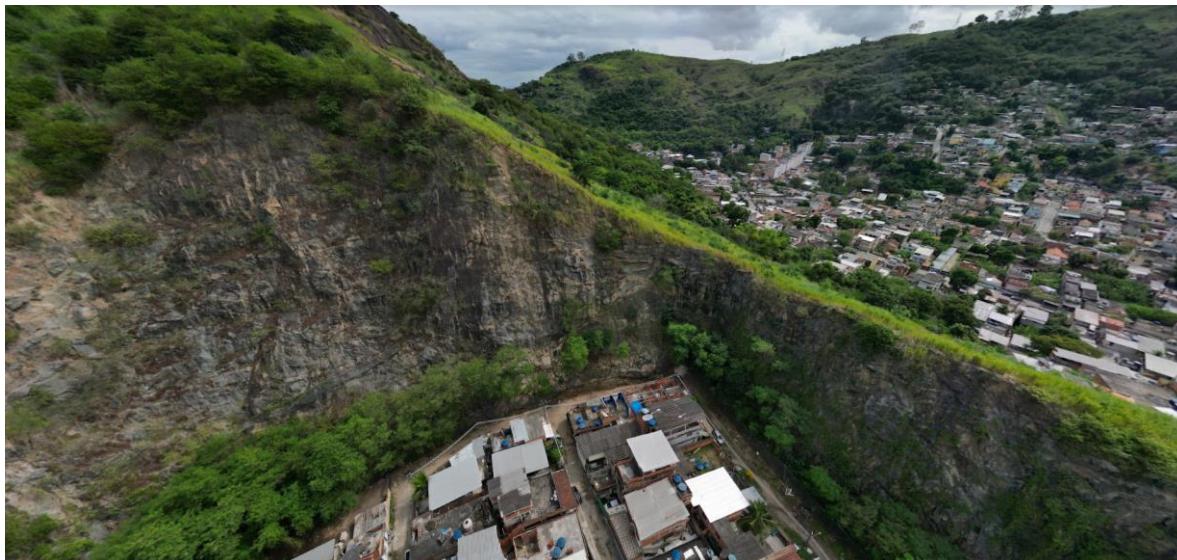
Figura 1— Imagem da localização da comunidade, encaixada em antiga pedreira. Fonte: autor.

A crescente urbanização em áreas de encosta, particularmente em cidades brasileiras como o Rio de Janeiro, tem levado à ocupação de locais com alta suscetibilidade a fenômenos geodinâmicos, como a queda e o rolamento de blocos rochosos. A comunidade Visconde de Sabóia, em Cavalcanti, Zona Norte do Rio de Janeiro, representa um estudo de caso emblemático dessa problemática. Caracterizada pela ocupação em torno de uma antiga pedreira, a região apresenta uma escarpa rochosa íngreme, com mais de 90 metros de altura, onde os riscos são acentuados não apenas por fraturas geológicas naturais, mas também por fraturas mecânicas decorrentes de antigas atividades explosivas de extração de rocha (Figura 1).

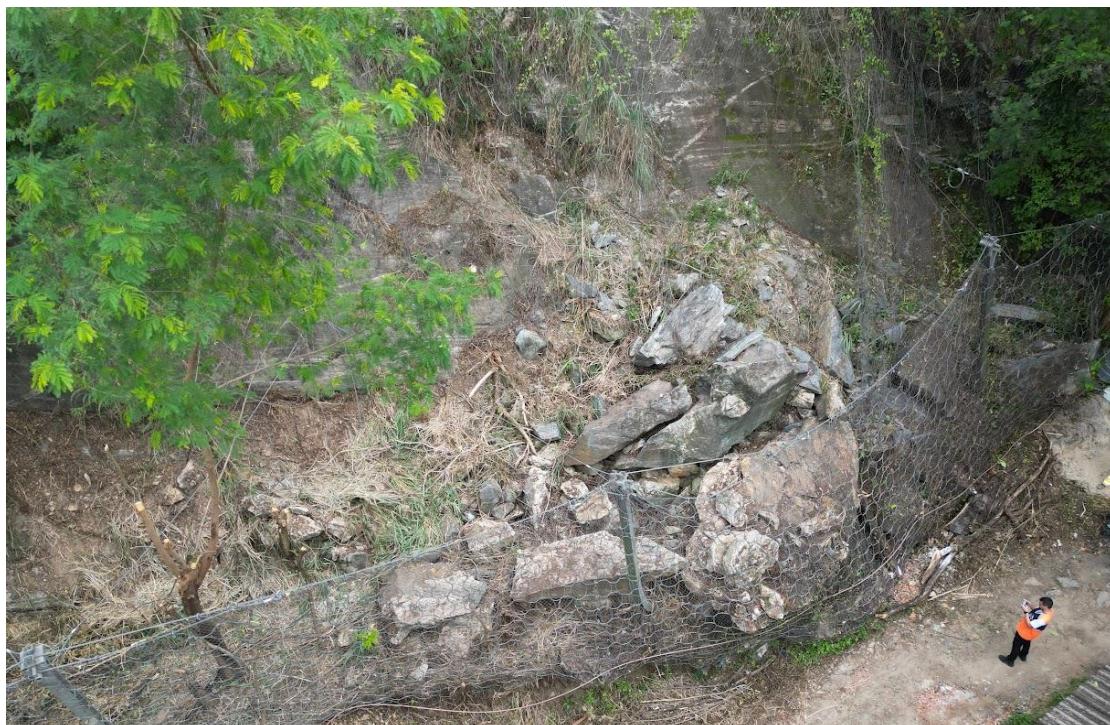
Figura 2—Vista aérea da área atingida pela queda de blocos, evidenciando a disposição dos volumes retidos pela barreira dinâmica após o evento. Fonte: autor.

A avaliação da capacidade de absorção das barreiras foi apoiada em dados quantitativos aproximados, obtidos a partir da fotogrametria e estimativas do volume deslocado (cerca de 50 m<sup>3</sup>) e da densidade média do gnaisse (2,8 t/m<sup>3</sup>). Esses dados permitiram calcular a energia cinética dos blocos envolvidos, alinhando a análise aos parâmetros de projeto das barreiras (capacidade até 500 kJ), o que confere suporte técnico à avaliação mesmo diante das limitações dos dados originais. A área atingida pelo evento pode ser observada na Figura 2, que apresenta vista aérea da zona impactada.

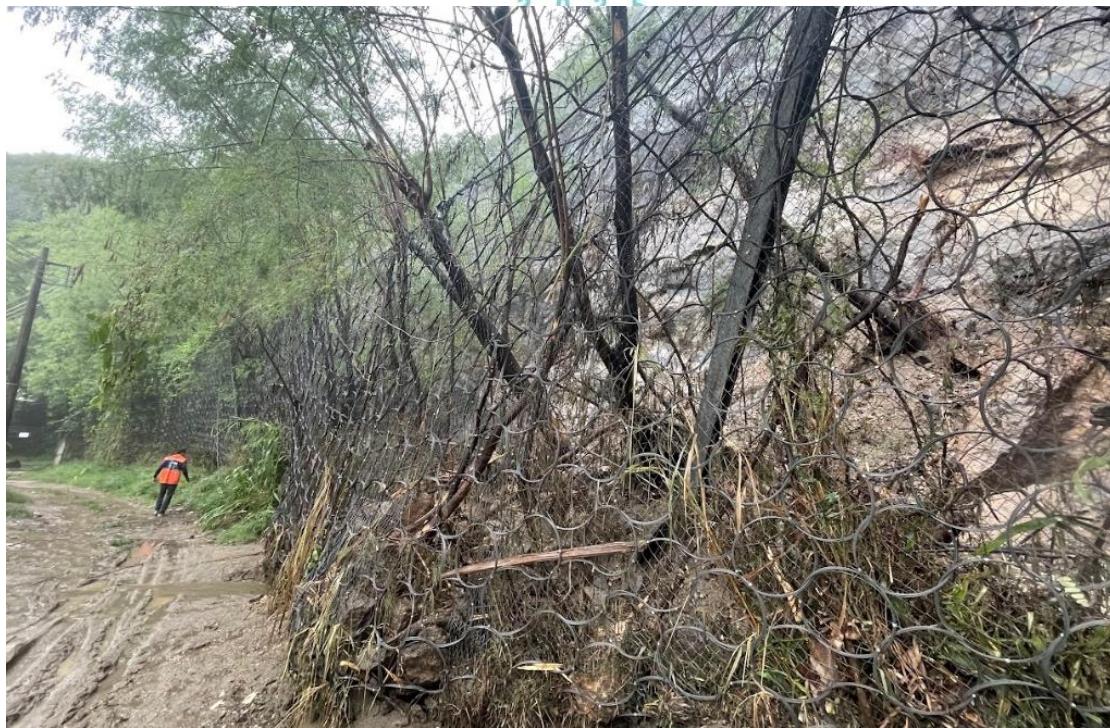
Figura 3—Detalhe da barreira dinâmica e da malha metálica na interface com a escarpa, destacando os efeitos do impacto dos blocos e a vegetação remanescente. Fonte: autor.

Detalhes da barreira dinâmica e da malha metálica na interface com a escarpa são apresentados na Figura 3. Os blocos rochosos retidos pela barreira após o evento estão ilustrados na Figura 4, evidenciando a proximidade das edificações protegidas.

Observou-se que a malha metálica fixada na crista superior da escarpa foi rompida antes da energia dos blocos atingir a barreira principal. Levanta-se a hipótese de que essa malha tenha absorvido uma parte do impacto, ainda que pequena, contribuindo para a atenuação do risco.

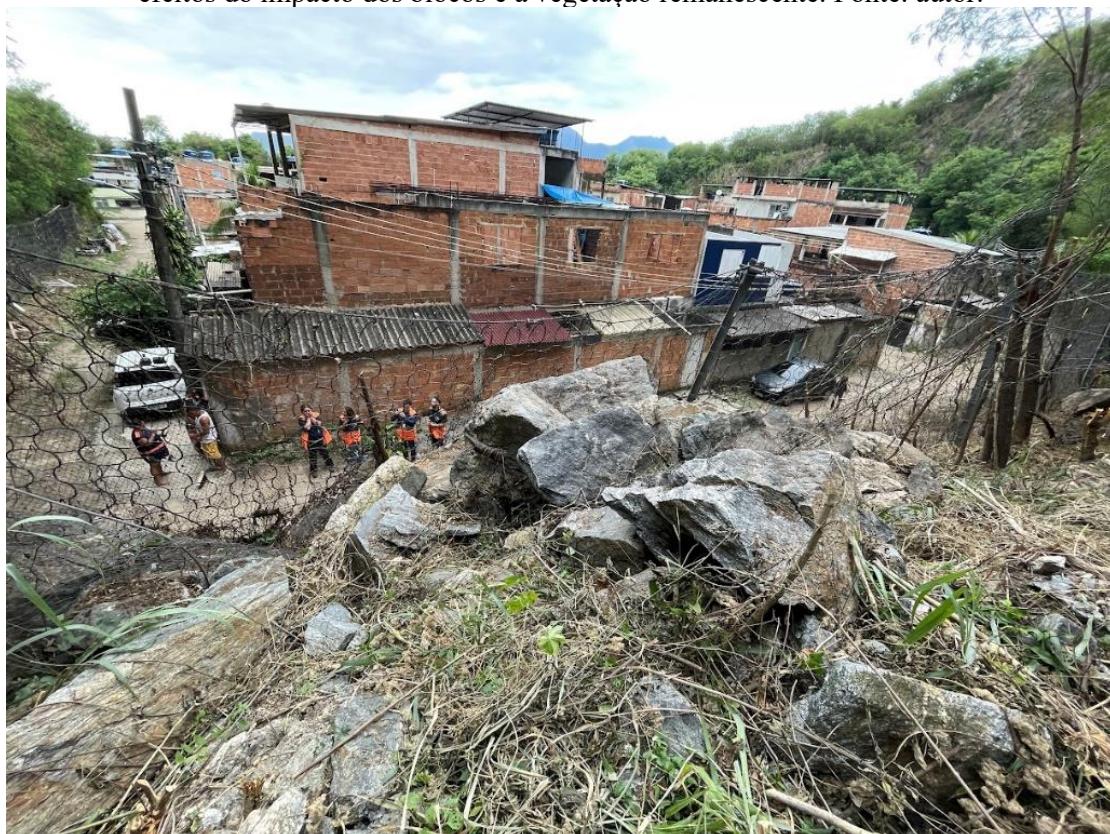
Figura 4 — Vista dos blocos rochosos retidos pela barreira dinâmica após o evento, com destaque para a proximidade das moradias e infraestrutura urbana a jusante. Fonte: autor.

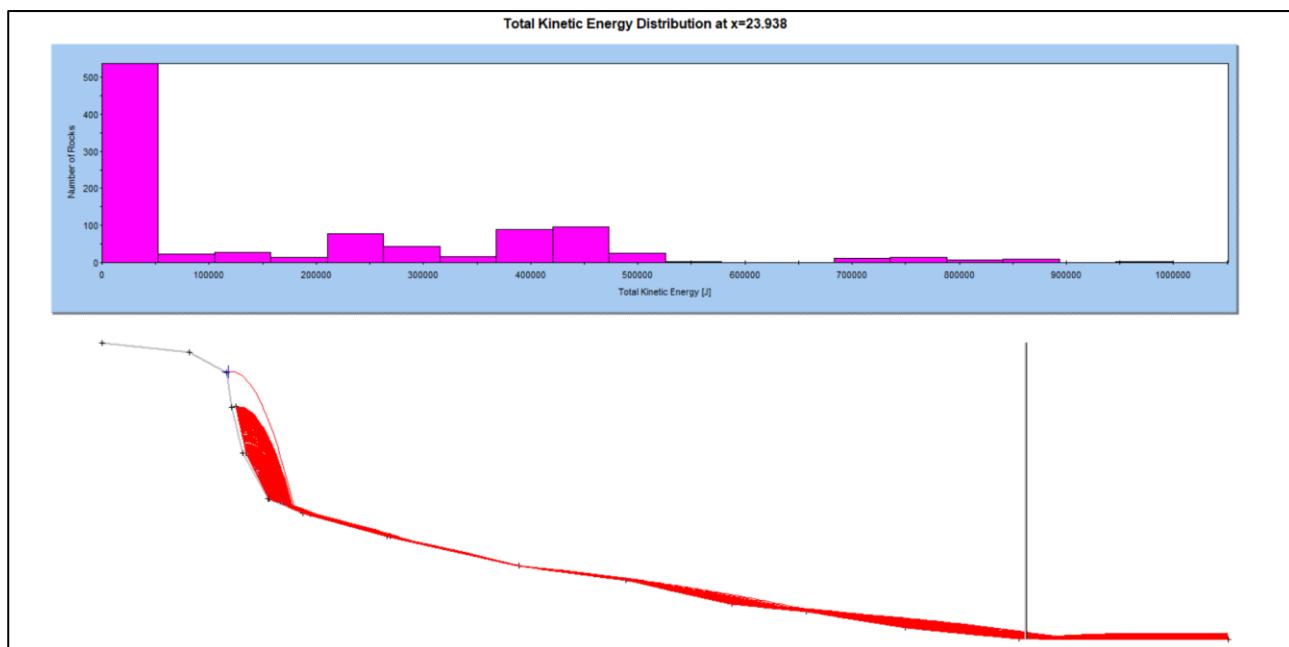
Os resultados indicam uma considerável discrepância entre a capacidade nominal das barreiras instaladas, de 500 kJ, e a energia necessária estimada pelas simulações RocFall, que apontam para a necessidade de barreiras com capacidade mínima de 800 kJ para conter 90% dos eventos previstos. Essa diferença sugere que, em condições ideais, as barreiras existentes não seriam suficientes para conter integralmente os blocos de rocha rolantes, o que se refletiu nos danos observados durante os eventos recentes (Figura 6).

Figura 6— Distribuição da energia cinética total dos blocos simulados e trajetória dos blocos rolantes no talude, conforme resultado das análises de estabilidade. Fonte: autor.

As simulações realizadas com o software RocFall indicaram que barreiras com capacidade de absorção energética de ao menos 800 kJ são necessárias para proteger a comunidade contra 90% dos eventos previstos, considerando um cenário com mil eventos simulados. Em contrapartida, as barreiras atualmente instaladas possuem capacidade nominal de 500 kJ, indicando que não deveriam ter sido capazes de conter integralmente os blocos de rocha. Essa disparidade explica os danos observados e reforça a necessidade de reforço ou substituição para garantir maior eficiência e segurança.
