## Estudo do Potencial de Erodibilidade do Solo de uma Encosta do Alto da Penha, em Crato – CE

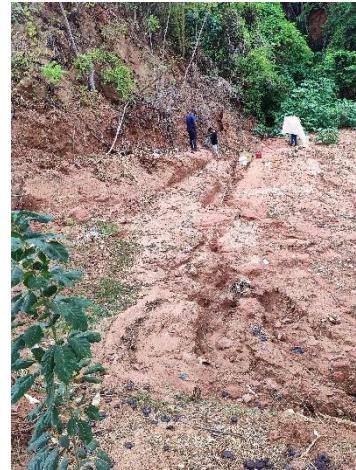
Figura 3. Focos de Erosão na Área de estudo,  
Fonte: Google Earth (2024).

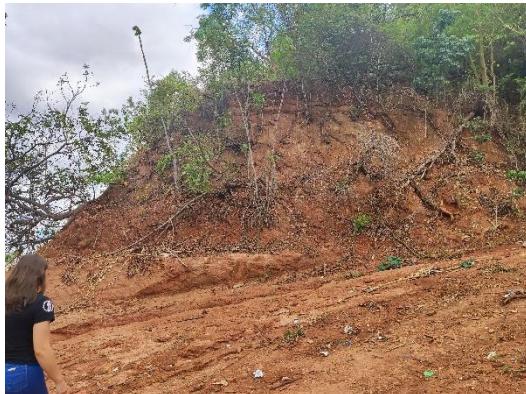
Figura 4. Árvores em bordas do processo erosivo na  
área de estudo, Fonte: Os autores (2024).

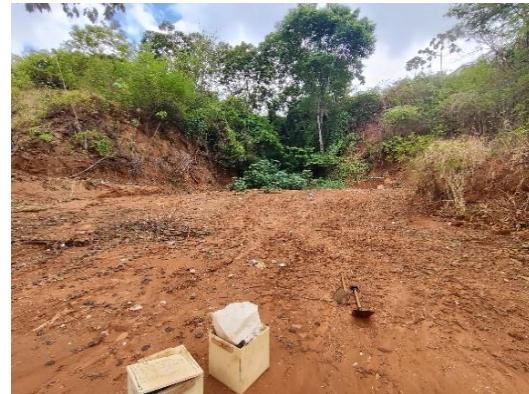
Figura 5. Local da coleta de amostra na área de  
estudo da encosta, Fonte: Os autores (2024).

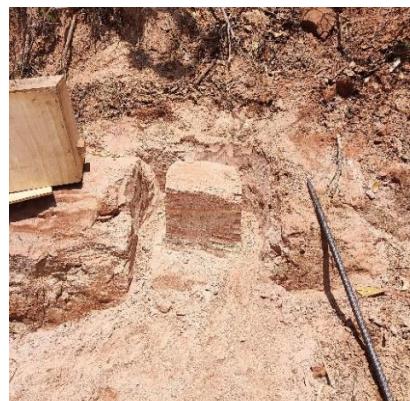
Figura 6. Retirada de amostra indeformada na base da encosta, Fonte: Os autores (2024).

A coleta de amostras de solo foi realizada na base da encosta, em um ponto que não houvesse risco de desmoronamento. A retirada das amostras do solo seguiram as recomendações da ABNT NBR 9604 – Abertura de poço e trincheira de inspeção, com retirada de amostras deformadas e indeformadas. A Figura 6 ilustra as amostras coletadas do talude. Foram coletados dois blocos de amostras indeformadas, para a realização dos ensaios de resistência ao cisalhamento e dos ensaios indiretos para estudos de erodibilidade. Além disso, foram coletadas amostras deformadas, utilizadas nos ensaios básicos de caracterização do solo. Durante a coleta das amostras observou-se que o solo estava umedecido e mesmo assim apresentava uma grande resistência para a sua retirada, dificultando a moldagem dos blocos. As amostras foram utilizadas nos ensaios geotécnicos realizados no Laboratório de Geotecnia da UFCA.

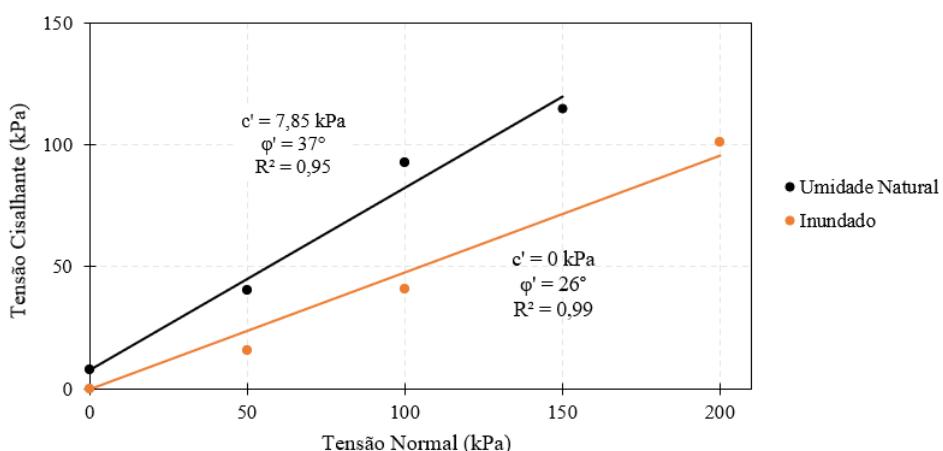
Figura 8. Envoltórias de resistência ao cisalhamento, Fonte: Os autores (2025).

Observa-se da Figura 8 que os parâmetros de resistência do solo sofreram grande variação, quando se compara os resultados do solo na umidade natural ( $c' = 7,85 \text{ kPa}$  e  $\phi' = 37^\circ$ ) com o solo inundado ( $c' = 0 \text{ kPa}$  e  $\phi' = 26^\circ$ ). A redução dos valores de coesão e atrito com a inundação indica que o solo perde resistência quando em contato com água, sendo um fator que contribui para as ocorrências de erosões. De acordo com Bastos (1999), solos que apresentam variação de mais de 85% na coesão, com a inundação, são considerados potencialmente erodíveis.

A partir dos resultados do equipamento de cisalhamento direto, foram construídas as envoltórias de resistência ao cisalhamento do solo, para as duas condições do ensaio (natural e inundado), que estão apresentadas na Figura 8.
