Da Destrução à Resiliência: Desafios Geotécnicos e Inovação na Reconstrução da BR-470/RS na Serra Gaúcha

RESUMO: Em maio de 2024, a Serra Gaúcha foi atingida por um evento hidrometeorológico extremo, com chuvas próximas de 1000 mm em poucos dias. Em apenas 60 km, a BR-470/RS, principal ligação entre Bento Gonçalves e Veranópolis, registrou 102 ocorrências geotécnicas, como escorregamentos, fluxos de detritos, erosões e colapsos da plataforma. O Departamento Nacional de Infraestrutura de Transportes (DNIT) mobilizou contratos ativos e novos acordos emergenciais, estruturando a resposta em oito lotes. A metodologia incluiu inspeções visuais, levantamentos com drones e modelagem 3D do terreno. Após a mobilização, sondagens orientaram a elaboração de projetos executivos em modelo contratual integrado. Entre as soluções aplicadas destacam-se grampeamentos com telas de alta resistência, cortinas atirantadas, obras em gabião, retaludamentos e a instalação de 18 barreiras dinâmicas, representando a maior concentração do Brasil. O campo evidenciou desafios como escassez de mão de obra local e a complexidade de estabilizar taludes ativos, como no Km 189. A implantação de monitoramento pluvi

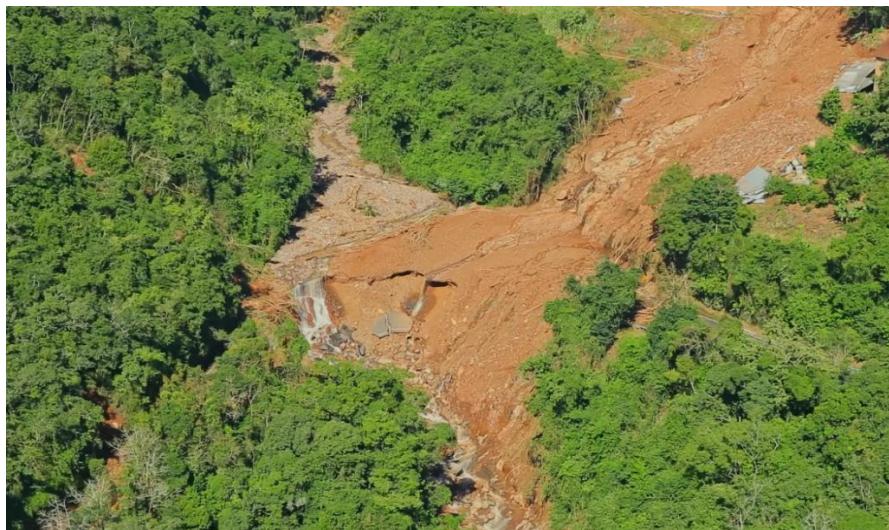
Figura 1. Trecho totalmente destruído da BR-470 (Majola Estúdios, 2024).

Um dos impactos mais críticos e imediatos na região da Serra das Antas foi o severo dano à infraestrutura rodoviária. A rede rodoviária, vital para o escoamento da produção e para o turismo, foi muito comprometida, como mostra a Figura 1. Rodovias estaduais e federais, como a BR-116, BR-470, ERS-444, ERS-431 sofreram com inúmeros pontos de bloqueio devido a deslizamentos, quedas de barreira e desmoronamentos de pista. Em muitos trechos, a intransitabilidade foi total. Pontes foram danificadas ou completamente destruídas (DNIT, 2024; DAER-RS, 2024). A recuperação da Serra Gaúcha, e em particular das cidades de Bento Gonçalves e Veranópolis, tem sido um desafio de proporções colossais. A magnitude dos danos exigiu investimentos massivos na reconstrução física da infraestrutura.

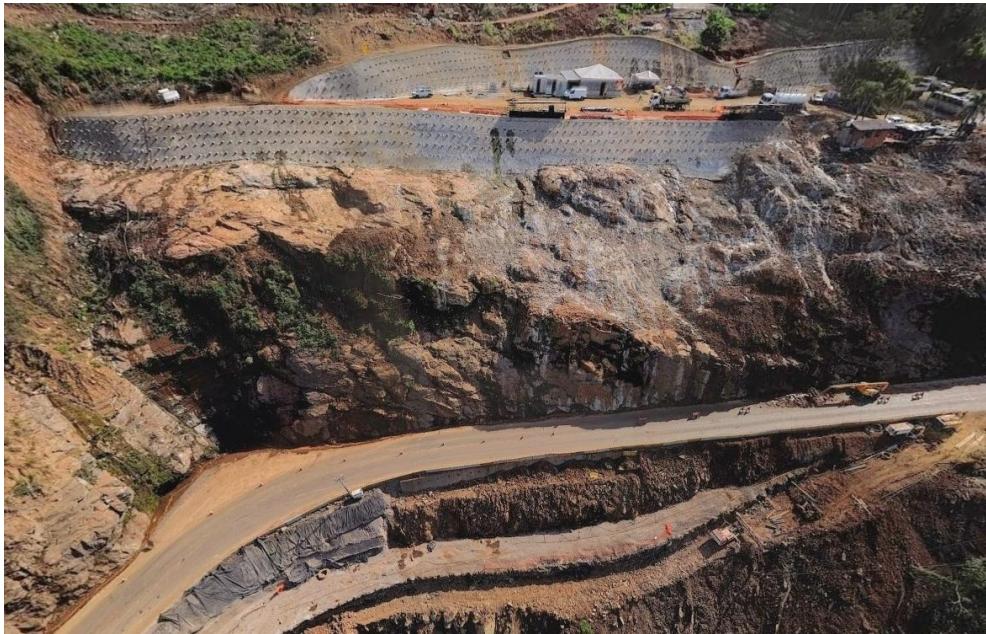
Figura 2. Rodovia BR-470/RS no Km 189 um ano após o desastre (Batisti Jr., 2025).

A obra no quilômetro 189 também merece atenção especial. Este ponto específico apresentou condições geológicas e geotécnicas extremamente desfavoráveis, com ocorrências de deslizamentos sucessivos que dificultaram as frentes de trabalho. A execução das soluções neste local exigiu não apenas técnicas de engenharia robustas, como ilustrado na Figura 2, mas também uma adaptação constante às condições do terreno e um monitoramento intensivo, evidenciando as particularidades e a dificuldade inerente à estabilização de taludes em cenários de alta instabilidade pós-desastre.
