Catástrofe de maio de 2024 na BR-470/RS

RESUMO: Este trabalho apresenta a análise das intervenções realizadas na rodovia BR-470, no trecho da Serra das Antas, após os graves deslizamentos causados pelas chuvas intensas de maio de 2024. Diante dos danos estruturais e da interrupção do tráfego, o DNIT mobilizou equipes para ações emergenciais de remoção de detritos e estabilização provisória dos taludes. Foram projetadas e executadas soluções técnicas como muros de gabião, enrocamento, solo grampeado, cortinas atritantes, barreiras dinâmicas e sistemas para controle de fluxo de detritos. O estudo detalha os insumos utilizados, incluindo volumes de movimentação de terra, concretagem e dispositivos de ancoragem, essenciais para a restauração da segurança e resiliência da via. A obra impactou diretamente a logística, economia e mobilidade local, ressaltando a importância da engenharia preventiva em áreas geotécnicas críticas. Este relatório contribui para o entendimento das estratégias de recuperação e oferece subsídios para futuras intervenções em regiões vulneráveis a eventos naturais extremos.

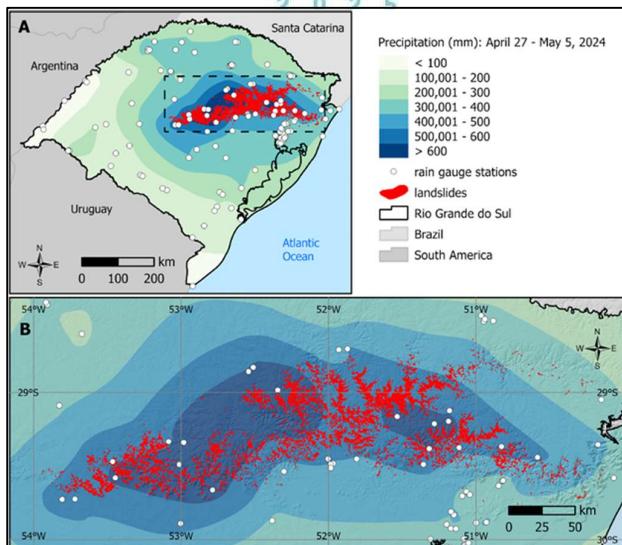
Figura 1. Precipitação acumulada no Rio Grande do Sul entre 27 de abril e 05 de maio de 2024: (A) precipitação no Rio Grande do Sul e (B) área com a maior concentração de chuvas e deslizamentos. (Andrade-Filho *et al.*, 2025).

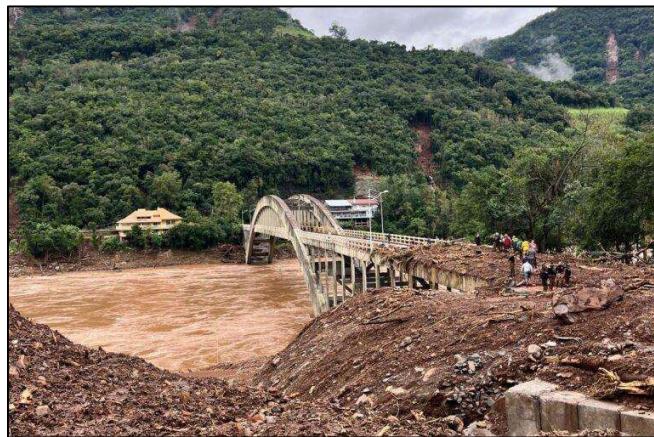
O trecho de cerca de 24 km entre as duas cidades apresentou, ao longo de maio, um total de 102 pontos com deslizamentos de terra. Em oito desses pontos, a pista foi completamente destruída, com a formação de crateras e a perda da plataforma viária. A Ponte Ernesto Dornelles (Figura 2), estrutura histórica que cruza o Rio das Antas, teve suas duas cabeceiras danificadas por desmoronamentos, exigindo a interdição total.

Figura 2. Ponte Ernesto Dornelles (Jornal Semanário, 2025).

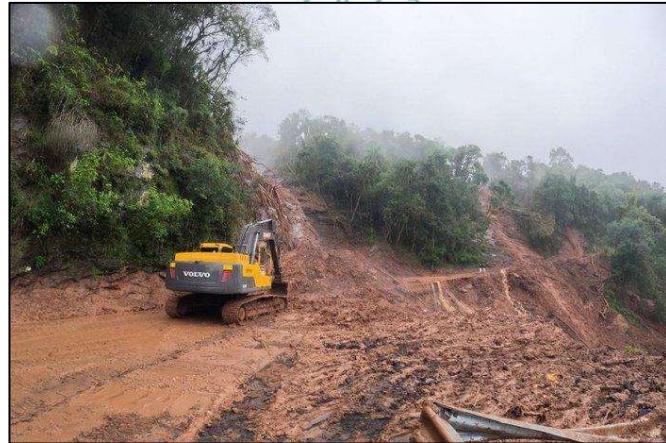
As equipes de resgate e manutenção encontraram enormes dificuldades para acessar o local devido à instabilidade do terreno, chuvas contínuas e risco de novos escorregamentos. Além disso, a vegetação e os blocos rochosos que desceram das encostas cobriram completamente partes da rodovia, como é possível notar na Figura 3.

Figura 3. BR-470 após os eventos de 2024 (Jornal Semanário, 2025).

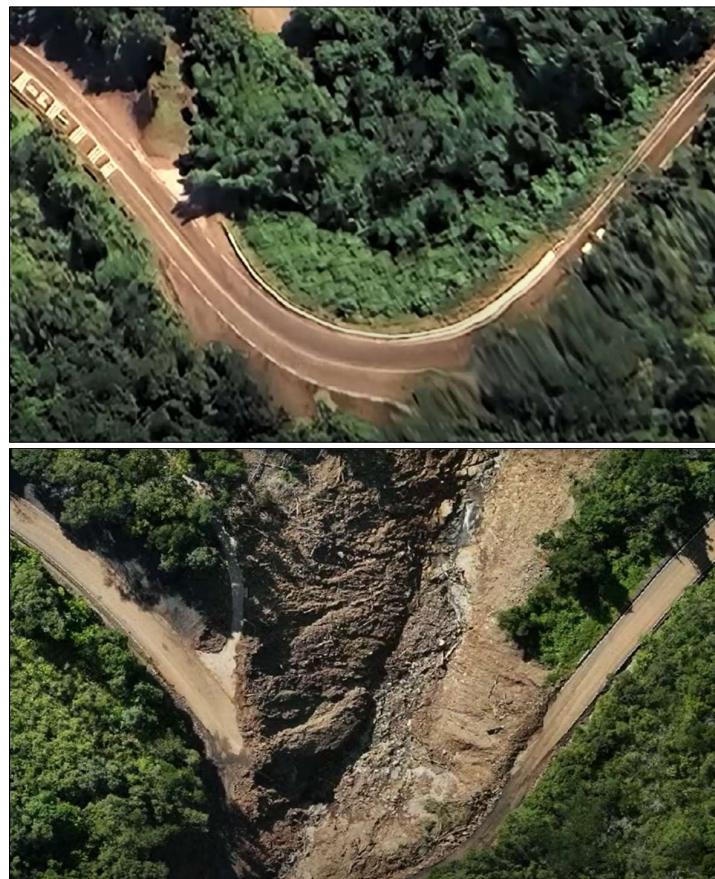
Figura 4. Rodovia destruída pela catástrofe de maio de 2024 (Polícia Rodoviária Federal do Brasil, 2025).
