Estabilização de talude rodoviário no km 297 da BR-386/RS após catástrofe climática de 2024

RESUMO: Este trabalho descreve o processo de investigação, diagnóstico e estabilização de um talude rodoviário no km 297 da BR-386/RS, colapsado após os eventos pluviométricos extremos ocorridos em abril de 2024. O maciço, implantado sobre colúvios espessos associados à Formação Serra Geral, apresentou ruptura total da plataforma, exigindo medidas emergenciais e engenharia geotécnica integrada. A abordagem adotada incluiu escavação de alívio, abertura de faixa provisória de tráfego e posterior campanha de investigação composta por sondagens mistas, ensaios SPT, geofísica por eletrorresistividade e instrumentação com piezômetros, inclinômetros e marcos superficiais. A retroanálise permitiu identificar a superfície de ruptura e confirmou o papel determinante da elevação do nível freático. A solução definitiva foi baseada na execução de chave drenante granular interceptando a ruptura, berma de enrocamento para contrapeso e recomposição do talude em aterro compactado, culminando na reconstrução da pista. Os dados instrumentais comprovaram a estabilização do talude após as intervenções. O caso i

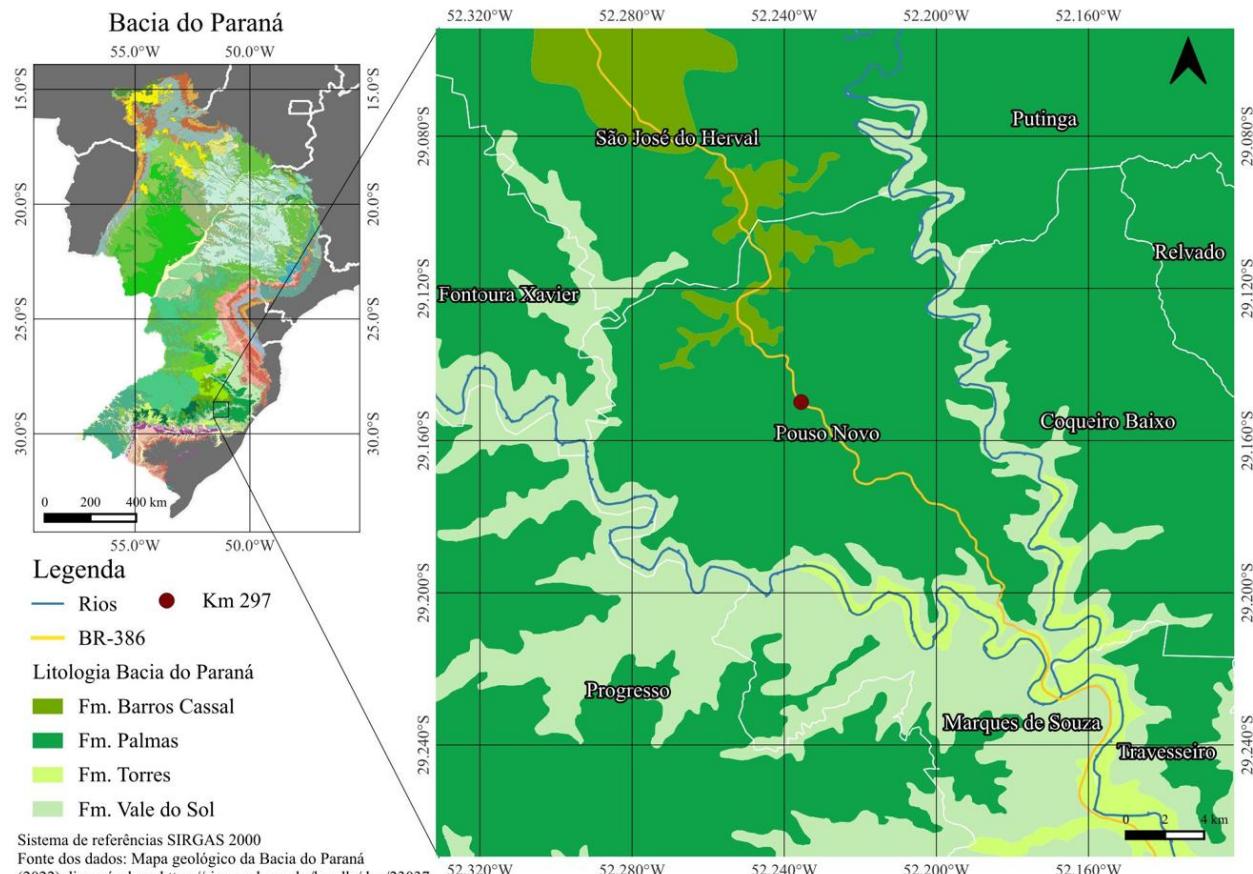
Figura 2. Localização perante o mapa geológico CPRM (2022).

A análise do mapa geológico local (ver figura 2) revela a ocorrência predominante de basaltos da Formação Serra Geral com coberturas de colúvios espessos e solos residuais derivados da alteração basáltica. Tais depósitos apresentam elevada variabilidade textural e mineralógica, com presença de níveis porosos, argilosos e blocos dispersos, condicionando diferentes respostas geotécnicas frente à saturação hídrica (Silveira, 2008; SF Engenharia, 2024).
