# Estudo de Caso de Rupturas e Projetos de Estabilização de Taludes no Arroio Dilúvio, em Porto Alegre/RS

**RESUMO:** O Arroio Dilúvio é um córrego cuja canalização a céu aberto foi retificada entre os anos de 1940 e 1970, sendo margeado pela Av. Ipiranga, importante artéria na cidade de Porto Alegre/RS, com a foz na margem do lago Guaíba. Entre os anos de 2023 e 2024 foram registradas diversas rupturas de taludes que comprometeram a estabilidade e operação de ciclovia existente ao longo da sua extensão, impactando parcialmente a mobilidade urbana na região. Foram desenvolvidos estudos e projetos de engenharia, abrangendo inspeções detalhadas, levantamentos topográficos cadastrais, sondagens e ensaios geotécnicos *in situ* e em laboratório, visando à caracterização geotécnica e obtenção de parâmetros, os quais foram utilizados em estudos de alternativas de estabilização. Foram realizadas retroanálises de estabilidade de taludes e elaborados projetos executivos de estabilização visando a reconstrução dos trechos rompidos. Disto resultaram soluções executivas contemplando o uso de ensecadeiras e estacas prancha na fase de obras, bem como execução de concreto ciclopico e colchão reno

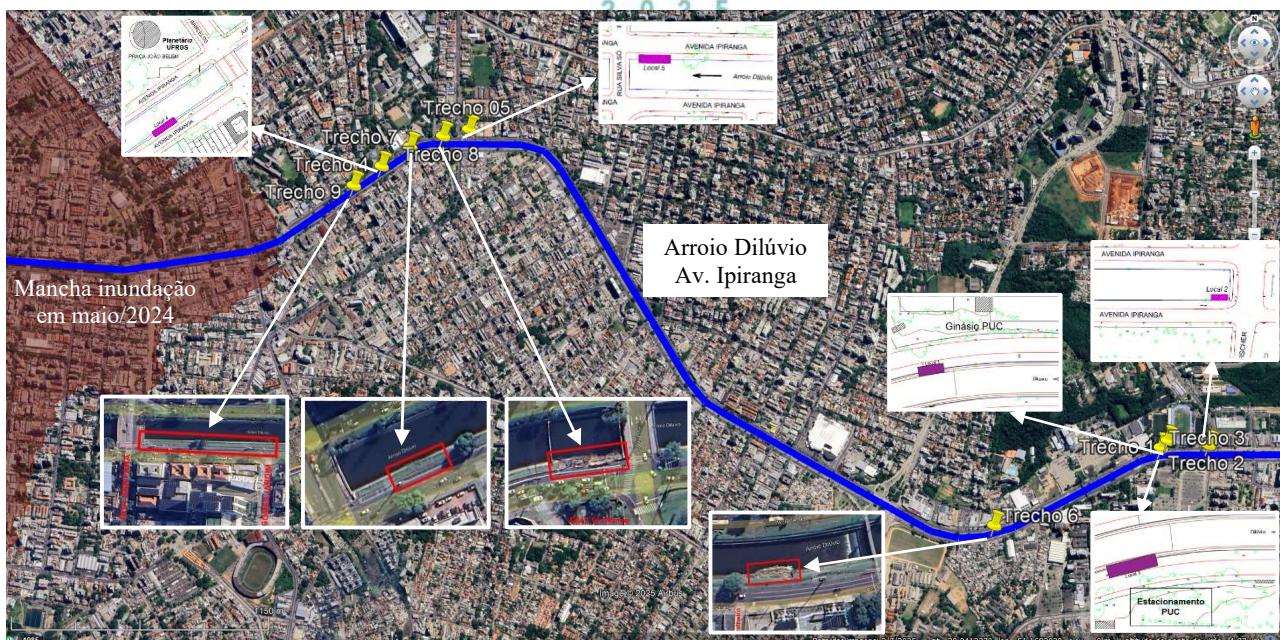
O locais estudados foram denominados “trechos”, estando localizados conforme a Figura 1. Na imagem mostra-se também a mancha da inundação ocorrida em maio/2024<sup>2</sup>, devido à falha do Sistema de Proteção de Cheias e avanço do Lago Guaíba pelo lado oeste da cidade de Porto Alegre, salientando-se que o terço final da canalização do Arroio Dilúvio faz parte do sistema de proteção.

Figura 1. Macrolocalização dos taludes rompidos no Arroio Dilúvio, em Porto Alegre/RS.

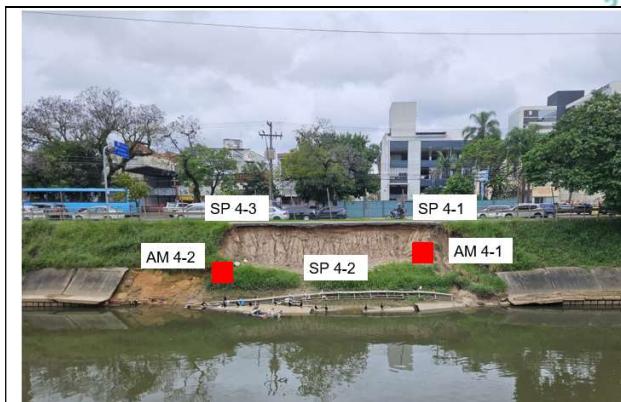
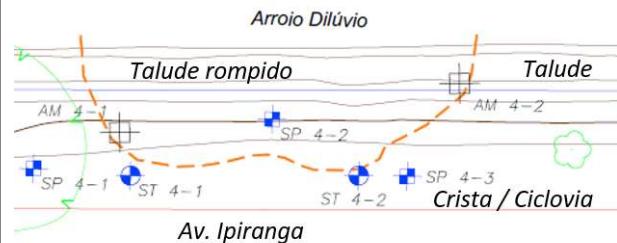
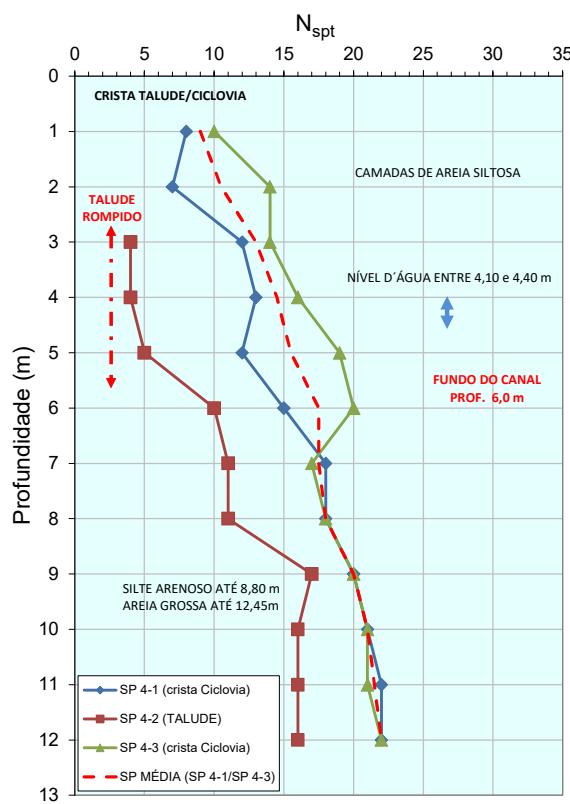
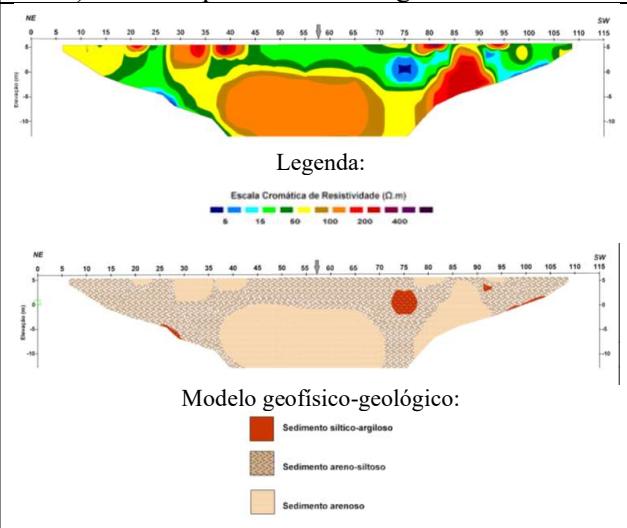
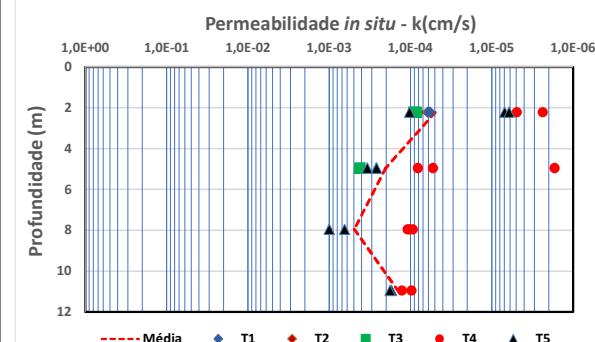
Figura 4. Resultados das investigações geotécnicas no Trecho 4 (Planetário/UFRGS).

A Figura 4, como exemplo, ilustra a campanha de investigações geotécnicas executada no trecho 4 (Figura 4.a e 4.b), sendo que procedimento similar foi adotado nos estudos nos demais locais. Os resultados das sondagens SPT (Figura 4.d) mostraram que ao longo da crista/ciclovia o terreno apresenta resistência crescente com a profundidade, com ocorrência de camadas de areia siltosa pouco compactas até cerca de 2 a 3 m de profundidade ( $N_{SPT} \leq 8$ ), passando para medianamente compactas para maiores profundidades. Nota-se que o furo executado no talude rompido, com boca de furo cerca de 2 m abaixo da crista, revela ocorrência de areia siltosa fofa na zona plastificada pela ruptura, a qual é limitada na profundidade de 6 m, que corresponde aproximadamente à profundidade do fundo do canal. Ou seja, os resultados indicaram que a ruptura havida não caracterizou um processo clássico de ruptura global do talude, mas provavelmente de problemas decorrentes de instabilidade do muro de pé. Na Figura 4 mostra-se, também, resultados das sondagens geofísicas que foram importantes para identificação das variações das camadas de solo no local (Figura 4.c), assim como resultados dos ensaios de infiltração (Figura 4.e) que indicaram camadas semi-permeáveis na parte superior do talude [ $10^{-4} < k \text{ (cm/s)} < 10^{-6}$ ] e camadas permeáveis para maiores profundidades ( $k > 10^{-4} \text{ cm/s}$ ), confirmando as características arenosas da geologia local.
