Do diagnóstico a intervenções emergenciais para estabilização de uma área urbana de 17 ha em Gramado/RS

Eduardo Bonow Simões, Me
Engenheiro Civil, BSE Engenharia Geotécnica e Ambiental, Porto Alegre, Brasil,
eduardo@bseengenharia.com

RESUMO: Este artigo apresenta os resultados de uma ampla investigação de subsolo (sondagens mecânicas e elétricas), monitoramento dos movimentos superficiais e do subsolo e as poropressões de um loteamento localizado na Rua Augusto Orlandi no município de Gramado/RS. O processo de diagnóstico e monitoramento iniciado em janeiro de 2024, permitiu a proposição de ações emergenciais de intervenção, em resposta aos movimentos de massa ocorridos após o evento climático extremo de maio/2024 ocorrido no estado do Rio Grande do Sul. Foram implantadas diversas tipologias de drenagem (valas de drenagem profundas, poços de bombeamento e drenos horizontais profundos), tanto no próprio loteamento, como em áreas laterais não ocupadas. A implantação das obras de drenagem, ajustadas a partir dos dados de monitoramento (utilizando metodologia do Método Observacional) obteve bons resultados na mitigação e controle dos danos causados pelo movimento de massa. O monitora

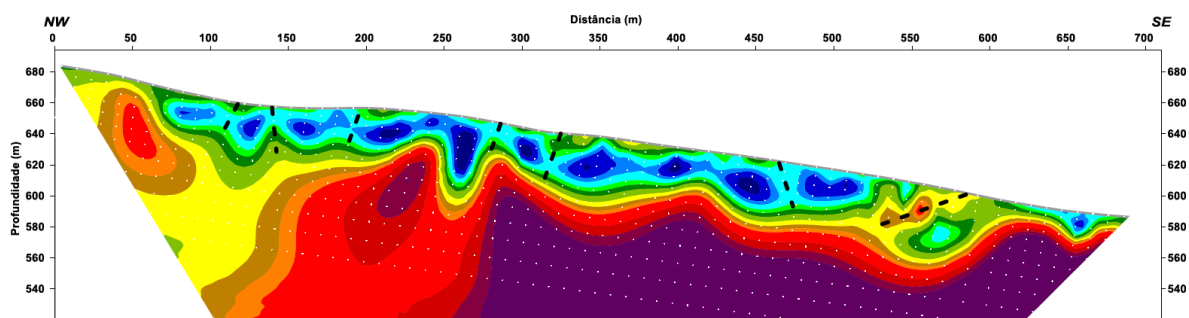
Figura 4. Caminhamento elétrico CE01

b) Abaixo dessas camadas de materiais moles, há uma transição para materiais mais resistentes (camadas finas de solos residuais e rochas alteradas), até serem encontradas camadas de rocha menos alterada. Entretanto, os furos SM01 e SM02, foram executados com até 24m passando por diversas lentes de rocha alterada, fragmentada e de baixa recuperação. Esta informação foi condizente com o caminhamento elétrico CE01 (figura 4) realizado ao longo do eixo da rua, no qual foi identificado na porção mais alta, a Oeste, a presença de um grande falhamento.
