Diagnóstico e ações emergenciais relacionados a um grande escorregamento no Bairro Piratini Norte em Gramado/RS

RESUMO: A região denominada de Piratini Norte no município de Gramado/RS foi diretamente afetada pelo evento climático extremo de maio/24, com um rápido aparecimento de trincas em diversas edificações, rupturas das tubulações de água/esgoto, desalinhamentos de meio-fio e algumas grandes deformações no relevo (degraus e ressaltos) em poucos dias. Devido à grande amplitude do movimento de massa (1,5 ha), atingindo cerca de 35 lotes urbanos, e a ampliação da área atingida nos primeiros dias/semanas, foi promovida uma ação emergencial de avaliação das edificações para definir em conjunto com a Defesa Civil municipal, quais residências deveriam ser interditadas, por serem diretamente afetadas ou tinham algum risco, e quais estavam fora dos limites do movimento. Neste contexto, uma importante ação foi a organização de um grupo de apoio para a retirada de bens das residências que, mesmo apresentando grandes danos estruturais (trincas por deformações acentuadas), tinham uma relativa estabilidade. A retirada exitosa de muitos bens e mobiliário foi uma ação conjunta das Secretaria

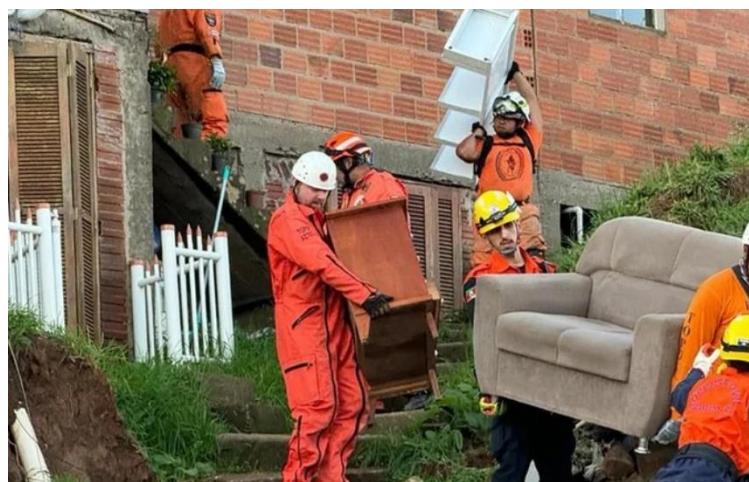
Figura 5. Retirada de bens por grupo de trabalho coordenado pela Defesa Civil

participação dos moradores sob a supervisão dos técnicos da D.Civil e/ou corpo de bombeiros. Para edificações com danos intermediários, isto é, passível de colapso, mas não de forma imediata, ações de estabilização temporária, como aterros e escoramentos foram utilizados para garantir o acesso seguro. Para edificações extremamente danificadas, o acesso ficava restrito às equipes técnicas munidos de todos os equipamento de segurança, ou era recomendada a demolição mecanizada da edificação. Evidentemente, esse tipo de ação só é possível através da coordenação entre equipes técnicas de resgate, engenheiros para avaliação estrutural, assistência social para apoio e coordenação da comunidade, e agentes de segurança pública. A figura 5 apresenta alguns registros dessa ação.

Cabe destacar que esse tipo de resposta foi fundamental na redução dos danos materiais sofridos pela comunidade. Em especial a retirada de documentos, medicamentos e equipamentos de mobilidade (muletas, cadeira de rodas, andadores) foram casos observados nessa comunidade, o que enfatiza a importância e a necessidade desse tipo de ação. Outro aspecto fundamental foi que todas as etapas importantes foram comunicadas aos moradores, inicialmente em reuniões gerais, explicando as ações, suas razões e sequência, e depois por grupos de mídias sociais, de maneira bastante clara e objetiva.
