Descomissionamento e recuperação de cortinas atirantadas na BR-158 em Santa Maria/RS após eventos climáticos de 2024

RESUMO: O presente artigo apresenta o caso de descomissionamento e recuperação estrutural de cortinas atirantadas na rodovia BR-158, em Santa Maria/RS, com ênfase no segmento do km 320+770. As contenções apresentavam sinais de degradação variáveis e essa em destaque de colapso iminente, como subsidência da pista e trincas longitudinais, agravados pelos eventos climáticos extremos de 2024 no Rio Grande do Sul. Esses eventos expuseram fragilidades estruturais associadas a deficiências nos sistemas de drenagem e à perda de resistência de solos residuais e colúvios subjacentes. As investigações geotécnicas realizadas incluíram sondagens a percussão e mistas, além de inspeções visuais e mapeamentos geológicos. Identificou-se um perfil de solo heterogêneo, composto por arenitos friáveis da Formação Caturrita, siltitos e colúvios com baixa coesão e alta suscetibilidade à saturação. A solução envolveu o descomissionamento das estruturas comprometidas e implantação de grelha atirantada com novo arranjo de tirantes, fundações com estacas raiz e drenos horizontais profundos (D

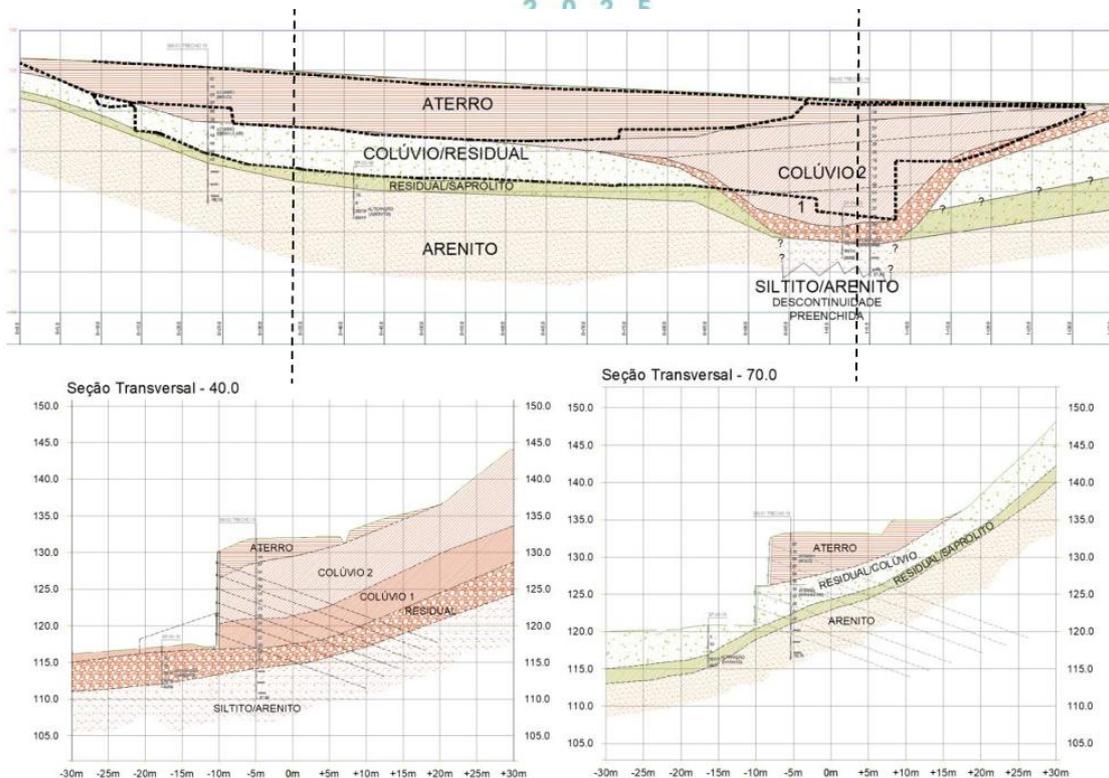
Figura 2. Seções geológicas geotécnicas interpretadas a partir das investigações geotécnicas e observação de campo na posição da cortina T19.

As investigações geotécnicas no trecho do km 320+770 da BR-158 foram conduzidas por meio de sondagens a percussão (SPT) e mistas, com profundidades variando entre 8 m e 14 m, revelando um perfil estratigráfico composto por camada superficial de colúvios heterogêneos, solos residuais argilosos e substrato rochoso arenítico parcialmente alterado. Os colúvios apresentaram comportamento mecânico variável, com resistência ao cisalhamento não drenado S_u entre 20 e 35 kPa, elevada porosidade e presença de blocos retrabalhados de arenito, dificultando a previsibilidade da resposta mecânica. Já os solos residuais argilosos, derivados do intemperismo dos arenitos da Formação Caturrita, apresentaram parâmetros drenados com $\phi' \approx 26^\circ$ e $c' \approx 5$ kPa, com tendência a deformações volumétricas sob saturação prolongada. Foram identificados horizontes parcialmente cimentados intercalados com níveis de baixa resistência, o que indica comportamento geotécnico anisotrópico e susceptibilidade à instabilização localizada. Além disso, a presença de níveis de lençol freático suspenso e a ausência de sistema de drenagem profundo potencializaram a elevação das pressões neutras, fator crítico para o desempenho das contenções pré-existentes.
