Monitoramento Geotécnico da Estabilização de Talude do km 68 na BR-459 (Sul de Minas): Análise Pré e Pós-Intervenções

RESUMO: Este artigo técnico apresenta uma análise detalhada do comportamento geotécnico de um talude localizado na BR-459, na região Sul de Minas Gerais, com base em um programa de monitoramento realizado antes e após a implementação de uma solução de engenharia para estabilização. O estudo tem como objetivo avaliar a efetividade das medidas adotadas e fornecer subsídios para futuras intervenções em contextos geotécnicos similares. A metodologia envolveu a instrumentação geotécnica do talude previamente à intervenção, com a instalação de inclinômetros, indicadores de nível d'água e marcos superficiais. Durante a fase inicial, os dados coletados permitiram identificar os mecanismos de instabilidade e definir os parâmetros críticos de movimentação da encosta. Após a execução das obras de estabilização, o monitoramento foi retomado para quantificar a evolução das deformações, avaliar a resposta do nível freático e validar a adequação do projeto às condições geotécnicas locais. A análise comparativa dos dados obtidos pré e pós-intervenção demonstrou uma significativa r

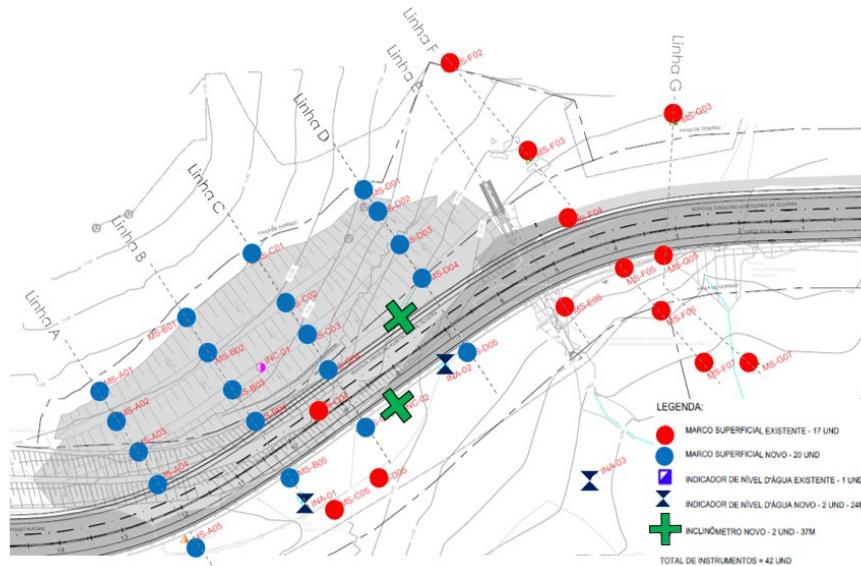
Figura 6. Locação dos instrumentos de monitoramento geotécnico instalados no km 68.

A leitura dos marcos superficiais demonstrou movimentações não superiores a 22 mm, concentradas nas áreas de menor intervenção a jusante. Já para um mesmo ponto locado no talude de montante, com três meses de medição pré-obra, houve o recalque de aproximadamente 41,85 cm, enquanto em 15 meses de acompanhamento pós-obra, o mesmo ponto variou apenas 1,32 cm; uma taxa 160 vezes menor, conforme indicado na tabela 1. Essas movimentações são compatíveis com recalques de ajuste ou deformações naturais do terreno, sem impacto significativo sobre a segurança ou estabilidade da plataforma.
