Análise da estabilidade e Mitigação de Riscos em Encosta no Município de Tibau do Sul-RN

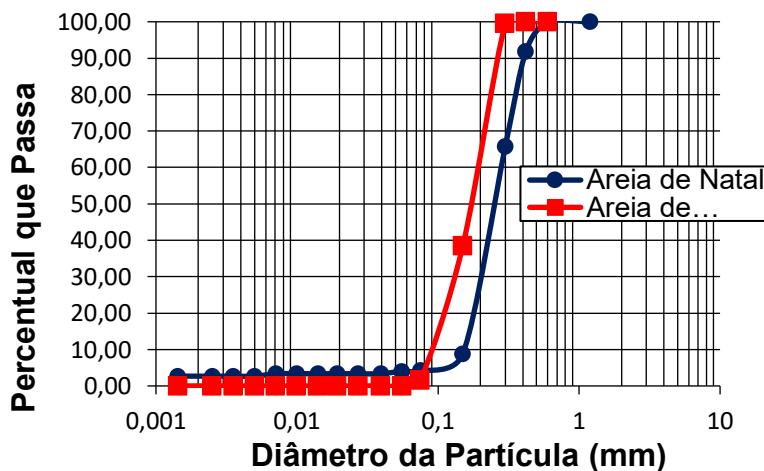
De acordo com Fontoura (2015), a análise granulométrica do solo foi realizada por peneiramento, estando de acordo com os procedimentos descritos pela NBR 7181. Os resultados da análise granulométrica de acordo com o Sistema Unificado de Classificação dos Solos classificam o solo como uma areia mal graduada (SP) sendo bastante uniforme tendo aproximadamente 72% de areia média em sua composição e 4,21% de finos. Observa-se também que a areia de Natal apresenta bastante semelhança com a areia de Osório estudada por Cruz, 2008, apesar desta última ser, em sua maioria, areia fina. Na Figura 6 são apresentadas as curvas granulométricas para ambas as areias. Na Tabela 1, são apresentados os índices físicos das areias de Natal.

Figura 6. Curva granulométrica areias de dunas Natal-RN e Osório-RS: Fontoura. (2015).

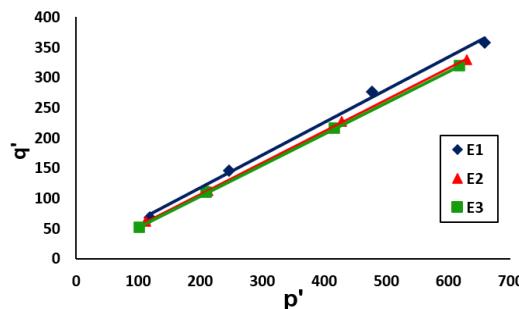
Quanto aos parâmetros de resistência utilizados nas análises de estabilidade da encosta (ângulo de atrito e coesão), salienta-se que os mesmos foram estimados com base nos estudos previamente realizados por (Santos Jr et al., 2015) e obtidos por Fontoura (2015) em ensaios triaxiais drenados. As envoltórias de pico para as amostras de areia com índice de vazios de 0,6; 0,7 e 0,8, apresentaram inclinação muito semelhantes ($\phi = 32,6^\circ$; $\phi = 31,3^\circ$ e $\phi = 31,0^\circ$). A coesão para as amostras mais compactas (E1) ($c = 12,3$ kPa) apresentou-se maior que para as amostras mais fofas (E2 e E3), possivelmente devido aos finos exercerem maior influência sobre o comportamento do solo, quando este encontra-se mais compactado. As amostras fofas apresentaram coesão ínfima ($c = 0,4$ kPa e $c = 0,8$ kPa), conforme pode-se observar nas envoltórias apresentadas na Figura 7.

Figura 7. Envoltórias de pico das amostras de solo puro Fontoura (2015).
