## Análise de Estabilidade das Falésias na Praia de Cacimbinhas, Litoral Leste do Rio Grande do Norte

**Resumo:** Este trabalho apresenta uma análise da estabilidade das falésias na Praia de Cacimbinhas, localizada no litoral leste do Rio Grande do Norte. A área apresenta risco de deslizamentos e os impactos desses movimentos de massa podem configurar desastres de grandes proporções. A região costeira do município é marcada por praias arenosas, dunas e falésias ativas da Formação Barreiras (FB). Sua paisagem atrativa favorece a ocupação das bordas das falésias por residências e empreendimentos turísticos. No entanto, o crescimento urbano desordenado aumenta os riscos geológico-geotécnicos, pois a sobrecarga de edificações, remoção da vegetação e drenagem inadequada favorecem processos erosivos, como sulcos e ravinas, e movimentos gravitacionais de massa. O objetivo deste estudo foi avaliar a estabilidade das falésias na Praia de Cacimbinhas, com ênfase na mitigação e prevenção de desastres provocados por deslizamentos de terra, utilizando métodos tradicionais de equilíbrio limite. A metodologia adotada incluiu revisão bibliográfica sobre a área, vistorias no local com registros fo

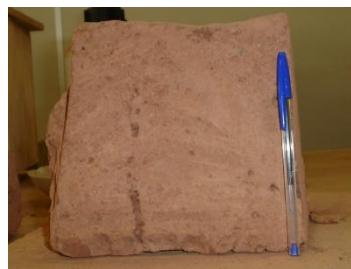
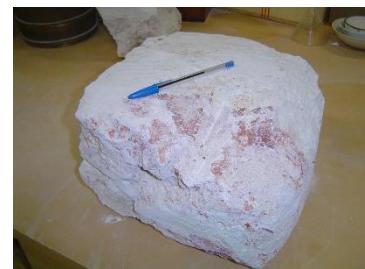
Bloco de Topo da Falésia      Blocoda da Base da Falésia  
Figura 6. Blocos indeformados ensaiados

Observa-se que as falésias presentes na região apresentam duas camadas bem distintas, uma camada de topo constituída de argila de baixa plasticidade (CL) de coloração avermelhada e a camada de base classificada como SC pelo SUCS, de coloração esbranquiçada com incrustações de nódulos de óxido de ferro avermelhados em processo de cimentação, conforme mostrada na Figura 6.
