# Projeto de Recuperação de Talude Rodoviário com Solo Grampeado na Rodovia BR-376/PR

**RESUMO:** Taludes rodoviários em regiões de serra estão particularmente suscetíveis a rupturas desencadeadas por chuvas intensas, representando riscos significativos à segurança viária. No km 668+880 da BR-376/PR, duas instabilidades sucessivas mobilizaram grande volume de solo, atingindo a pista e arrastando veículos. A partir de observações de campo e investigações geotécnicas, foi diagnosticado o mecanismo de ruptura. Para reestabelecer a operação segura da rodovia, elaborou-se um projeto de estabilização utilizando a técnica de solo grampeado. A análise técnica baseou-se em sondagens mistas, ensaios de cisalhamento direto e análises de estabilidade. Três alternativas de contenção foram avaliadas - cortina atirantada, solo grampeado e retaludamento - considerando critérios técnicos, econômicos e ambientais. A solução em solo grampeado foi adotada por apresentar vantagens em todos os quesitos avaliados, sendo dimensionada conforme as normas NBR 11682/2009 e NBR 16920-2/2021. O caso destaca a importância de uma abordagem integrada em projetos geotécnicos, articulando diagnóstico, investigação

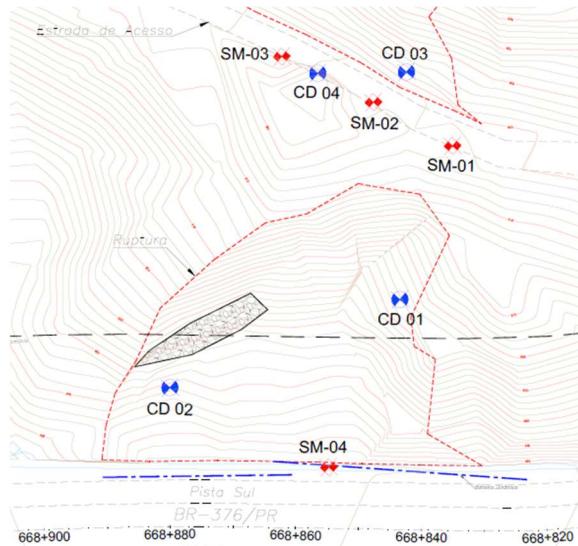
(condição inundada), permitindo avaliar a redução do intercepto coesivo em função da saturação. A Figura 4 apresenta a localização das sondagens (SM) e dos pontos de coleta das amostras utilizadas nos ensaios (CD).

Figura 4. Localização das sondagens mistas (SM) e dos locais de coleta das amostras indeformadas (CD).
