Investigação de campo da encosta na base do Dedo de Deus, BR-116/RJ – km 91,4

RESUMO: O presente artigo apresenta a investigação geológico-geotécnica da encosta na base do Dedo de Deus, localizada no km 91+400 a montante da Rodovia Rio-Teresópolis, BR-116/RJ. A investigação teve por objetivo compor a análise inicial das causas do evento que originou a cicatriz de ruptura causada pelo impacto promovido pela queda de um bloco de rocha de grandes dimensões. Foram realizadas visitas técnicas ao local da ocorrência de modo a avaliar a condição da cicatriz por meio de fotos, imagens aéreas e avaliação dos processos geológicos-geomorfológicos da encosta. A campanha de investigação subdividiu a área investigada em dois setores: maciço verticalizado e depósito de Tálu e foi composta por aerofotogrametria, geofísica por eletrorreatividade e sondagens mistas. De forma geral, no trecho em análise, as encostas são formadas por rochas graníticas-gnáissicas, com grau de intemperismo e fraturamento variável, capeada por solo coluvionar. Há um predomínio de rochas maciças e heterogêneas soltas. As investigações foram aplicadas ao mapeamento geomecânico do maciço rochoso e avançaram no sentido de i

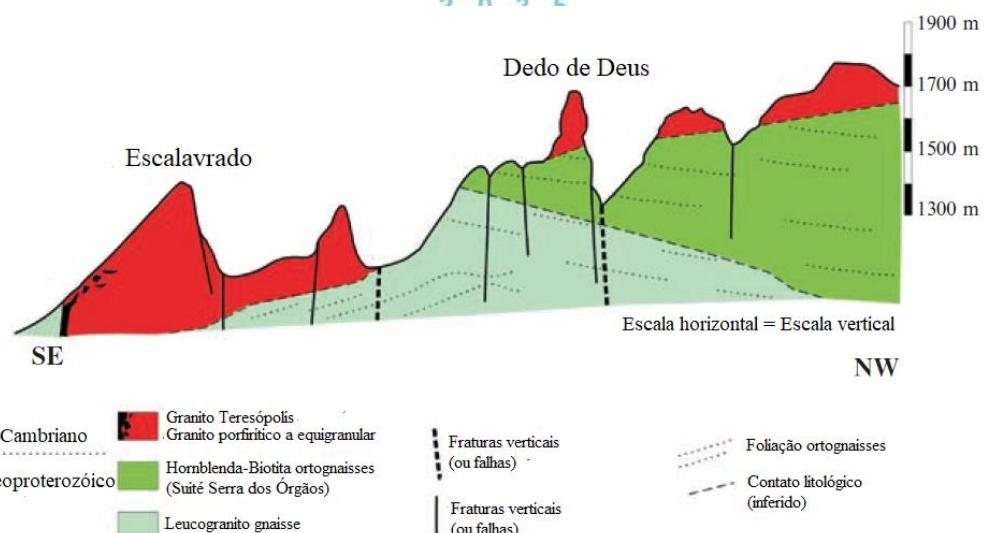
A Figura 3 apresenta o perfil geológico da Serra dos Órgãos na região do Dedo de Deus, que tem três domínios geológicos diferentes. Nas partes mais altas tem-se a presença de granito Teresópolis, mais resistente às intempéries, em vermelho. Em verde mais escuro a Suíte Serra dos Órgãos. Em verde mais claro o Leucogranito gnaisse. Há também destaque para as fraturas e foliações presentes. De forma geral, os ortognaisses do complexo Rio Negro são cortados por corpos tabulares de granito Teresópolis. O local de inspeção e investigação no campo fica compreendido nas regiões verde escuro e verde claro do perfil apresentado na figura.

Figura 3. Perfil geológico da Serra dos Órgãos. Dedo de Deus. (Fonte: modificado de Fernandes et al. 2010).

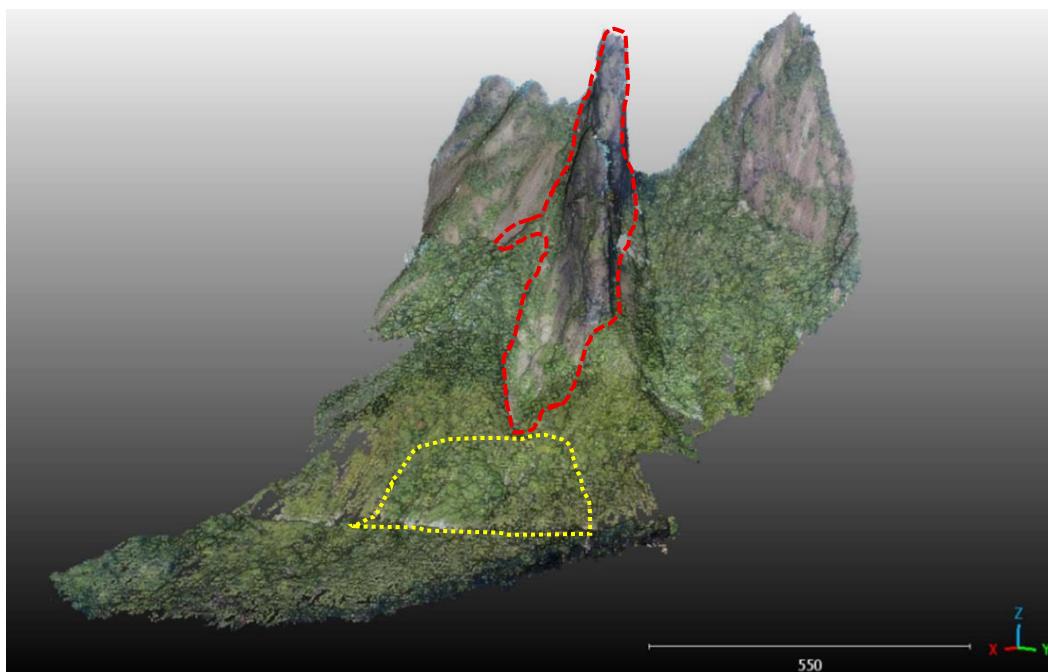
Uma segunda campanha de investigação foi efetuada em novembro de 2023, visando aprofundar a análise das características geológico-geotécnicas da encosta do Dedo de Deus. Neste estudo, subdividiu-se a área investigada em dois setores, Maciço e Depósito de Talus, conforme apresentado na Figura 5. A área do maciço contempla um penhasco verticalizado, no qual seria necessário trabalhos com cordas para uma inspeção convencional. No presente estudo, para agilizar e facilitar o levantamento de campo, se empregaram soluções tecnológicas recentes, com o uso de aerofotogrametria para estudos de descontinuidades, e análises cinemáticas. Já para a área do depósito de talus, onde foi possível acessar por via terrestre, empregou-se geofísica e sondagens mistas na investigação.

Figura 5. Divisão da área estudada. Vermelho indica o Maciço e amarelo o Depósito de *Talús*. Retirado do modelo aerofotogramétrico.

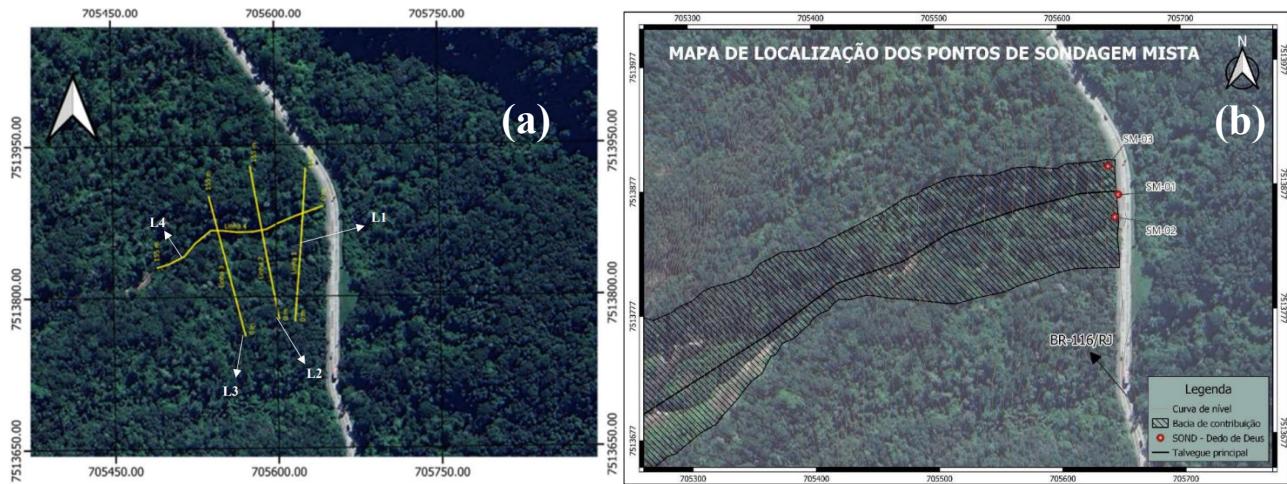
Para o levantamento do perfil da região do depósito de talus utilizou-se dois métodos de investigação. O método de eletrorresistividade, cujo princípio está baseado na determinação da resistividade elétrica dos materiais do subsolo, expressando assim as propriedades eletromagnéticas dos solos e rochas da região estudada. Foram adquiridos 600 m de dados geofísicos, divididos em 4 linhas (Figura 8a). Além disso, foram executados três furos de sondagem mista no pé da encosta, na margem da BR-116/RJ, dentro da bacia de contribuição do talvegue principal que passa pela cicatriz de ruptura (Figura 8b).

Figura 8. (a) Localização das linhas de eletrorresistividade (b) Localização dos pontos de sondagem mista.
