Resultados da inspeção geológico-geotécnica ao longo de infraestrutura linear no Rio Grande do Sul.

RESUMO: Esse trabalho tem como objetivo apresentar os resultados obtidos após as atividades de inspeção geológico-geotécnica ao longo da faixa de uma infraestrutura linear no Rio Grande do Sul.

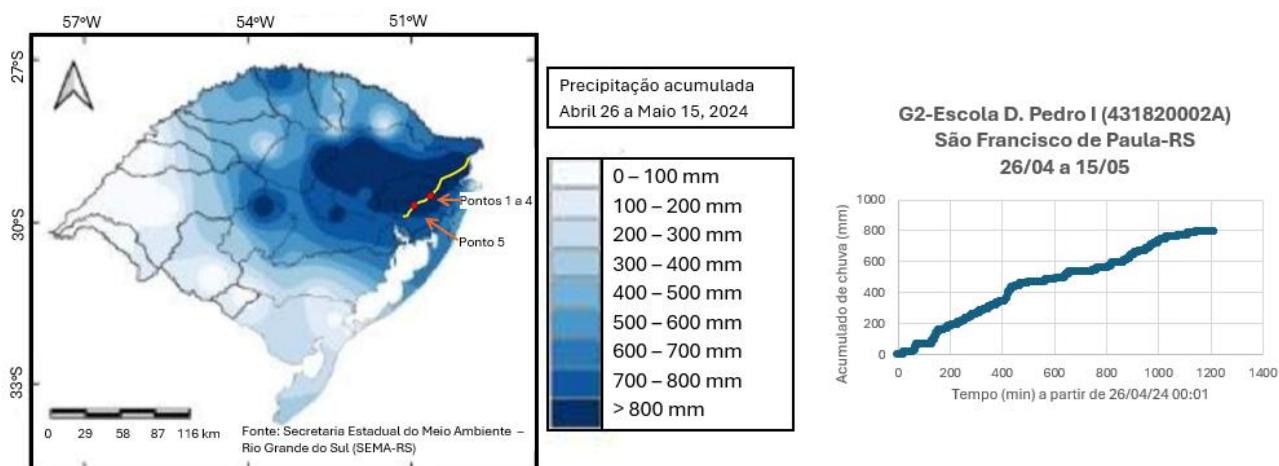
A Figura 3 demonstra que no estado do Rio Grande do Sul a área de estudo compreende uma das regiões de maior pluviosidade durante o evento climático extremo de abril e maio de 2024. O setor próximo ao Ponto 2, que compreende quatro novas ocorrências geotécnicas localizadas entre os pontos 1 e 4 nos municípios de São Francisco de Paula e Taquara, insere-se na unidade geomorfológica de transição entre os planaltos das chapadas e platôs para as escarpas serranas (Figura 3). Já a ocorrência do ponto 4, situada no município de Arariacá, marca o limite inferior dessas escarpas, na transição para o domínio dos morros e serras baixas. Nesta área, o impacto se manifestou como processo erosivo nas margens de cursos d'água, coerente com as características hidrológicas da base dessas unidades, onde talvegues íngremes favorecem inundações abruptas.

Figura 3 – Precipitação acumulada do evento extremo de maio de 2024 no Rio Grande do Sul. Em amarelo pode ser observado o trecho da faixa, e nos pontos vermelhos as ocorrências geotécnicas dos pontos 1 ao 4 e do ponto 5. A direita o gráfico de acumulado no município de São Francisco de Paula (ponto1) [modified by UFSM (2024)].
