Análise de Estabilidade de Falésias do Chapadão De Pipa – Município de Tibau Do Sul/RN

PALAVRAS-CHAVE: Análise de Estabilidade de Falésias Urbanas; Propriedades Geotécnicas; Formação Barreiras.

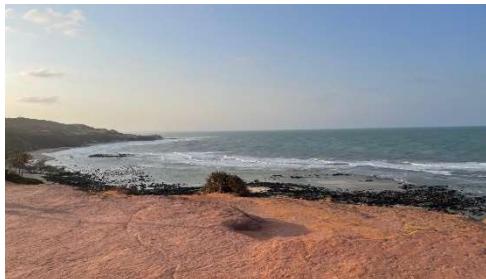
Figura 1. Vista do Chapadão de Pipa.
Fonte: Autor, 2024.

O local de estudo comprehende as falésias situadas no Chapadão, destacando-se como um dos mirantes naturais mais icônicos da região. (Figura 1).

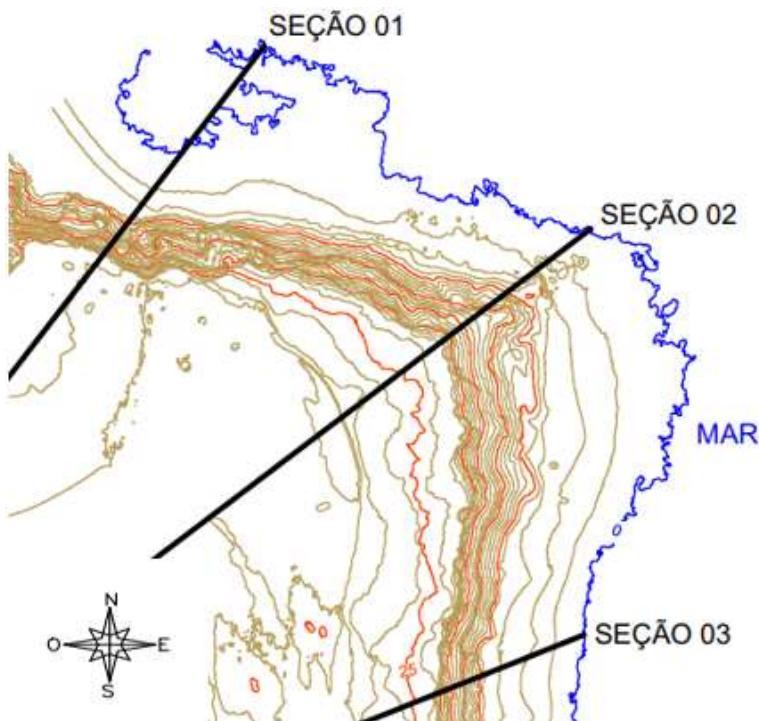
Figura 5. Levantamento Planialtimétrico das Falésias do Chapadão de Pipa. Fonte: Autor, 2024.

associado ao uso turístico e à falta de controle no acesso à área, pode representar um fator de risco adicional para a estabilidade do maciço. Na Figura 5 é apresentado o levantamento topográfico planialtimétrico da área com as seções para realização das análises de estabilidade.

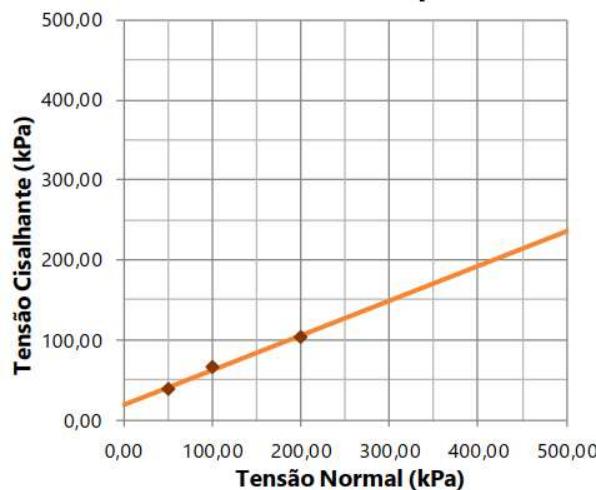
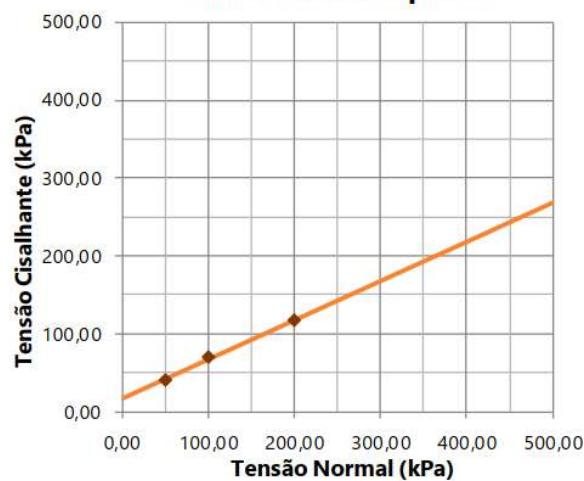
$$\phi' = 23,4^\circ \quad c' = 18,8 \text{ kPa}$$

(a) Solo da camada de Topo.

$$\phi' = 26,7^\circ \quad c' = 16,8 \text{ kPa}$$

(b) Solo da camada de Base.

Figura 7. Envoltórias de Resistência obtidas nos Ensaios de Cisalhamento Direto com solos na condição inundada. Fonte: Autor, 2024.

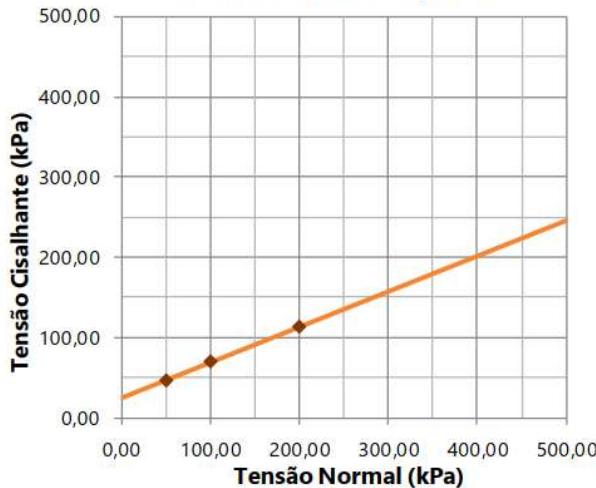
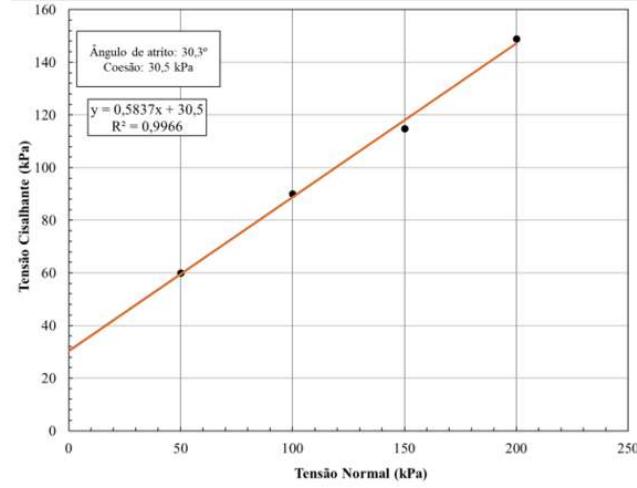
$$\phi' = 23,8^\circ \quad c' = 24,6 \text{ kPa}$$

(c) Solo da camada de Topo.

$$\phi' = 30,3^\circ \quad c' = 30,5 \text{ kPa}$$

(d) Solo da camada de Base.

Figura 8. Envoltórias de Resistência obtidas nos Ensaios de Cisalhamento Direto com solos na condição de umidade natural. Fonte: Autor, 2024.

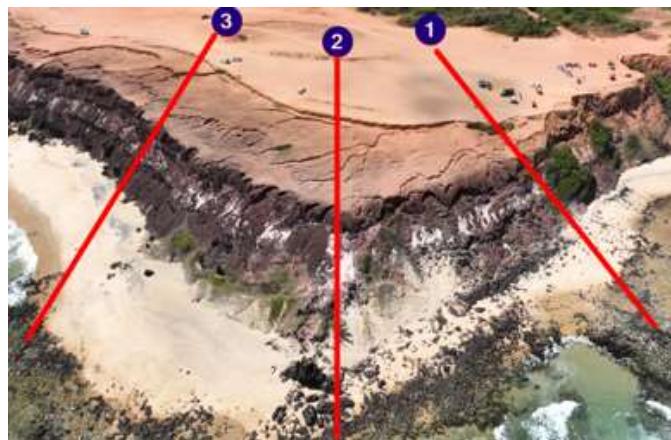
Figura 9. Seções de Análise realizadas no Chapadão de Pipa. Fonte: Autor, 2024.

As análises de estabilidade foram realizadas com o emprego do software Slope/W da GeoStudio. A simulação contemplou duas condições distintas do solo: uma com solo na condição inundada e outra com solo na condição de umidade natural (parâmetros dos solos apresentados nas Tabelas 1 e 2). Essa metodologia possibilitou comparar o comportamento do terreno em ambas as condições, oferecendo uma compreensão mais detalhada da avaliação da estabilidade e obtenção dos FS para as duas situações plausíveis de ocorrência no local. Para as análises foram traçados três perfis ao longo da área de estudo conforme mostrado na Figura 9.

A partir das análises de estabilidade foram determinados os FS mais críticos para cada perfil analisado e apresentada a superfície potencial de ruptura (SPR). Para os solos em condição de umidade natural foi atribuída uma poropressão (R_u) de 0,25. Além disso, devido à existência de uma grande circulação de automóveis sobre o topo da falésia, foi considerada uma carga de 20 kN/m², equivalente a 2,0 toneladas por metro quadrado, para representar essa condição no modelo.

Dentre as recomendações, recomenda-se a interdição da área próxima à borda das falésias do Chapadão de Pipa, principalmente para o tráfego de veículos e de pessoal na temporada de chuvas, mantendo uma distância mínima de 30 metros da borda da falésia, pois a combinação de solo saturado e a presença de veículos pode resultar no rompimento do solo com deslizamentos de grandes proporções. Vale destacar que a condição de saturação do solo é rara, pois exige chuvas de grande intensidade e duração, além de condições específicas para infiltração. Na maior parte do ano, o solo permanece na condição de não saturação.
