## Análise de Estabilidade do Muro de Arrimo que Entrou em Colapso no Bairro Mangabeiras - BH

**RESUMO:** Este artigo apresenta uma análise estrutural de um muro de contenção que entrou em colapso no bairro Mangabeiras, região centro-sul de Belo Horizonte, Minas Gerais, Brasil. O muro foi construído com o objetivo de conter os esforços provenientes do talude situado entre a Rua João Camilo Torres e a Rua Engenho Bady Salum. A estrutura possui uma extensão de aproximadamente 53,00 metros, altura na ordem de 2,00 metros e contrafortes espaçados a cada 2 metros. Constatou-se que cerca de aproximadamente 7,00 metros da estrutura colapsaram no início de 2019. Esse colapso está associado ao movimento de massa de solo, ruptura do talude a montante do muro, que foi agravado pelo aumento do índice pluviométrico no período de ocorrência, além de possíveis erros de dimensionamento do muro. No dimensionamento desse tipo de estrutura, é fundamental a consideração dos esforços gerados pela massa de solo contida. Neste trabalho, analisou-se a estabilidade por meio da verificação do atendimento ao fator de segurança mínimo nas análises de tombamento, deslizamento e verificação das tensões transmi

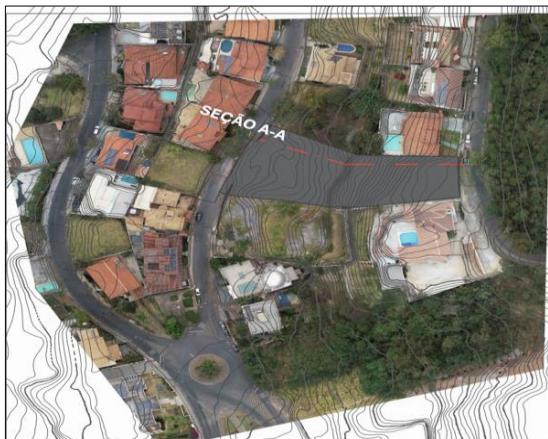
Figura 3. Ortofoto da área de estudo.

A partir do levantamento, foi elaborada uma planta topográfica detalhada da região afetada, utilizada para a definição do perfil longitudinal da área de colapso. A Figura 3 apresenta a ortofoto obtida no levantamento realizado em setembro de 2024, bem como as curvas de nível do terreno, que possibilitaram a elaboração do perfil do talude na condição atual, mostrado na Figura 4.

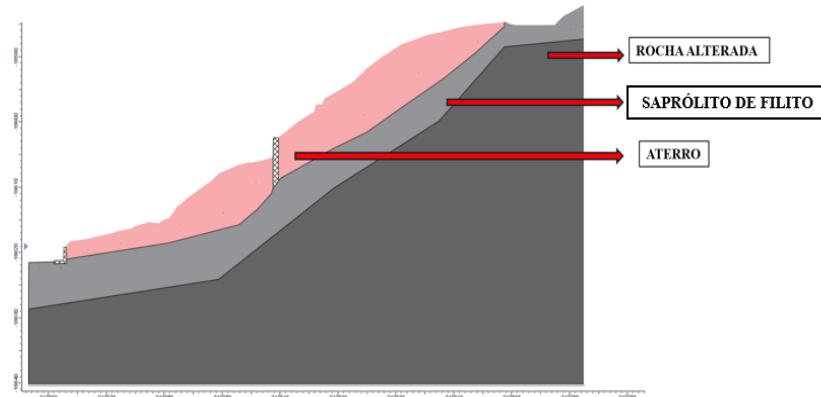
Figura 5. Seção transversal do talude analisado.

Os parâmetros de resistência dos materiais que compõem o talude, bem como a seção transversal do talude antes do colapso, foram obtidos por meio do Ofício de Pendências de 2023, o qual registra a execução de dois furos de sondagem. Ressalta-se que, para os parâmetros de resistência do solo, foi realizada uma análise de sensibilidade dos parâmetros do aterro, de modo a representar as condições da massa de solo na iminência de ruptura, considerando que, no documento de referência mencionado, os valores adotados foram obtidos a partir da literatura. O Quadro 1 apresenta os parâmetros de resistência dos materiais, e a Figura 5 apresenta a seção transversal do talude.
