# Projeto Para Estabilização de Encosta da Rua Major Sabino em Congonhas-MG

**RESUMO:** Os centros urbanos enfrentam desafios relacionados à ocupação desordenada, agravando processos de instabilidade em encostas. Este artigo apresenta o projeto de estabilização de um talude localizado na Rua Major Sabino, em Congonhas-MG, região afetada por movimentos de massa, especialmente após eventos pluviométricos intensos entre 2021 e 2022. A área apresentou escorregamentos planares, colocando em risco edificações próximas. A investigação geotécnica incluiu ensaios de sondagem SPT, cisalhamento direto, levantamentos topográficos e visitas técnicas. Os resultados indicaram a presença de solo residual jovem, predominantemente silto, com baixa coesão, elevada erodibilidade e estruturas planares provenientes de xistos com inclinação média de 75°, características que favorecem a instabilidade. As análises de estabilidade, realizadas no software Slide utilizando o método de Spencer e o critério de Mohr-Coulomb, indicaram fatores de segurança abaixo dos recomendados pela ABNT NBR 11682:2009. Foram propostas três soluções principais: cortina atirantada com drenagem, solo grampeado com face verde e b

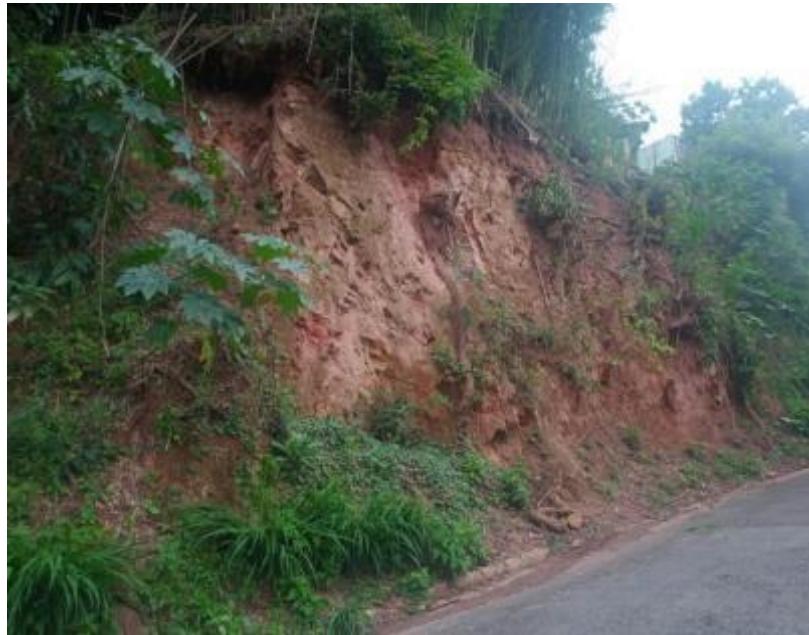
Figura 2. Talude Major Sabino.

Nas últimas décadas, os centros urbanos vêm enfrentando desafios relacionados à ocupação desordenada e à falta de planejamento adequado, especialmente em áreas de relevo acentuado. Esse cenário é agravado por eventos climáticos extremos, que intensificam processos de instabilidade geotécnica, colocando em risco a segurança da população e a integridade de edificações. No município de Congonhas, Minas Gerais, episódios de chuvas intensas ocorridos nos anos de 2021 e 2022 desencadearam movimentações de massa ao longo da Rua Major Sabino e suas adjacências, evidenciando a necessidade de intervenções emergenciais. A Figura 1 e a Figura 2 apresentam a região de estudo analisada neste artigo.

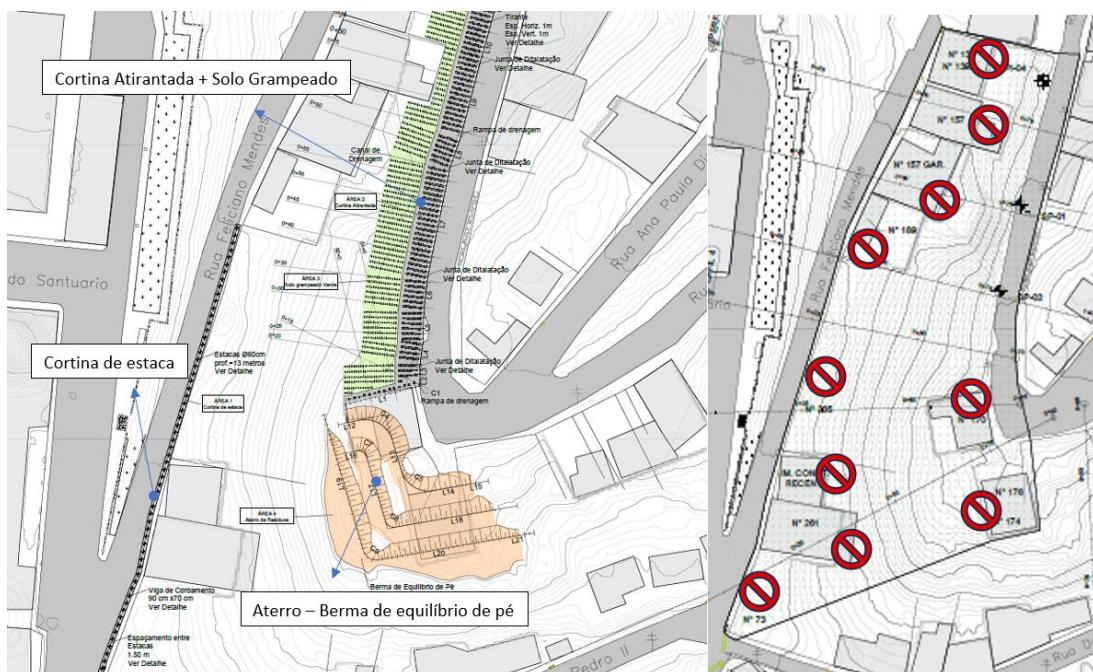
Figura 3. Arranjo geral das propostas de intervenção, as residências sugeridas a desapropriação (destacadas em vermelho).

A região, classificada como área de risco geotécnico, apresentou escorregamentos planares que motivaram o desenvolvimento de uma campanha de investigação geotécnica, com o objetivo de caracterizar as condições locais e subsidiar a elaboração de projetos de estabilização. A partir de janeiro de 2023, foram realizados estudos complementares, ensaios de sondagem (SPT), ensaios de cisalhamento direto, levantamentos topográficos e visitas técnicas, que permitiram propor soluções técnicas eficazes. As alternativas adotadas incluem a construção de cortinas atritadas, solo grampeado e intervenções associadas a desapropriações e demolições, representados na Figura 3, além da implantação de sistemas de drenagem.

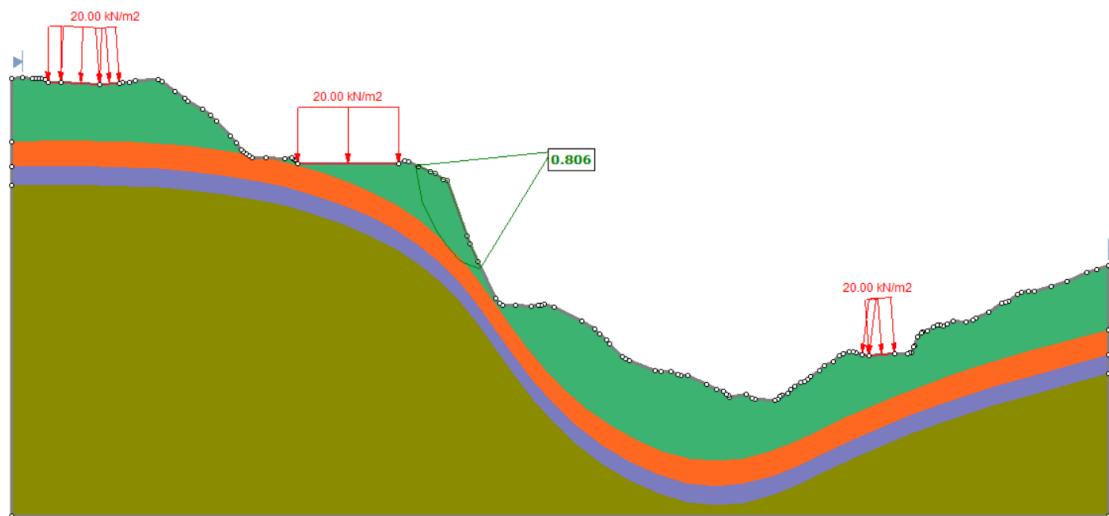
Figura 4. Arranjo Perfil 2 análise de estabilidade – Método de Spencer – Fator de segurança igual a 0,806.

As análises de estabilidade foram conduzidas no Slide (método de Spencer) para a condição pós-escorregamentos (2021–2022) com nível d'água elevado no contato solo/rocha, resultando em FS\_global pré-intervenção entre 0,742 e 0,987, ver Figura 4. Com a cortina atirantada com drenagem, o solo grampeado a montante e a berma de equilíbrio de pé, os FS\_global pós-intervenção variaram de 1,386 a 1,468 nas seções críticas avaliadas (Figuras 5 e 6). Esses valores atendem ao critério aplicável ao cenário definitivo de pós-desapropriação ( $FS_{global} \geq 1,30$ ); se a ocupação fosse mantida, o alvo seria  $FS_{global} \geq 1,50$ . As verificações locais (arrancamento, estabilidade interna e de face) foram satisfeitas segundo as respectivas normas.

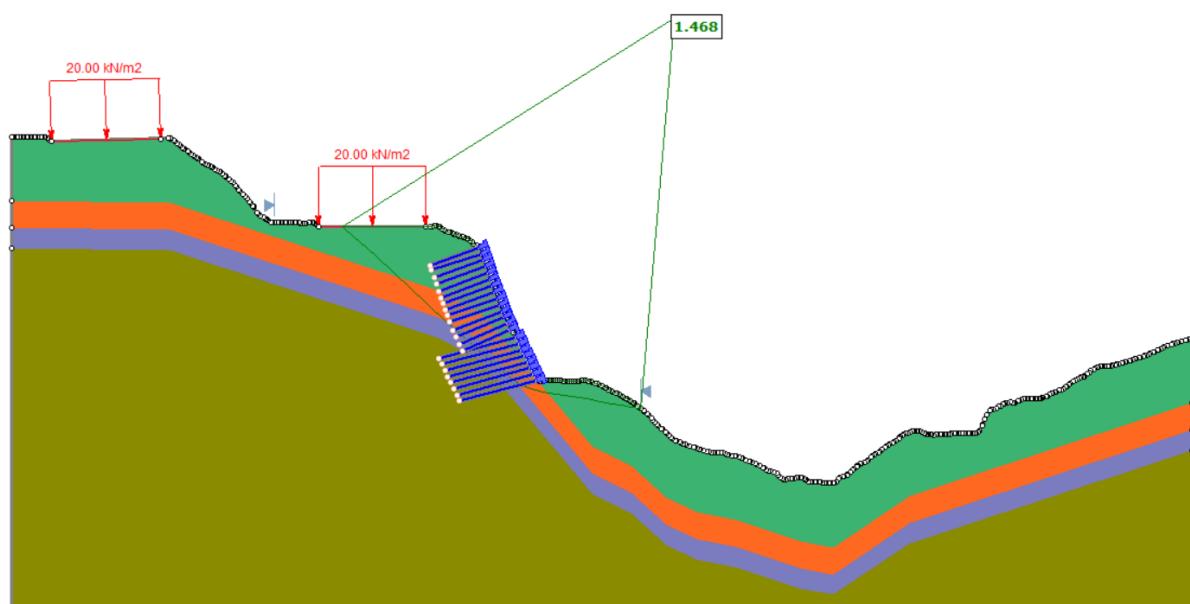
Figura 4. Analise estabilidade, seção crítica, perfil 02 contendo cortina e solo grampeado – Spencer - FS = 1,468.

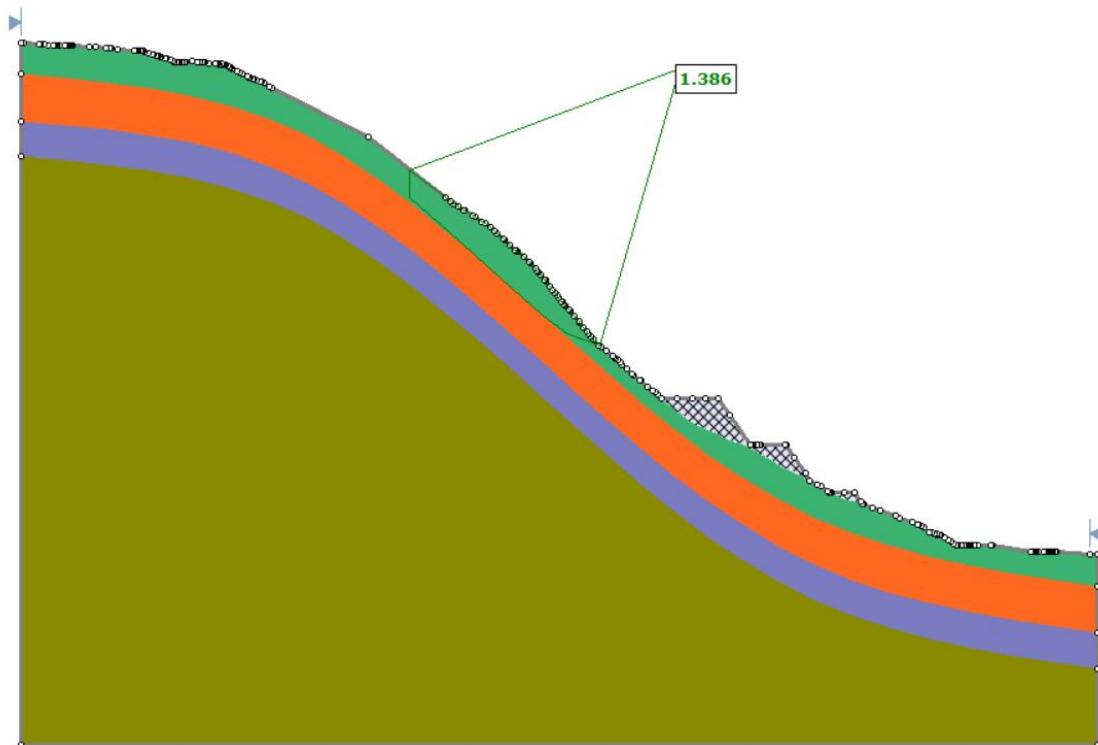
Figura 5. Analise estabilidade, seção crítica, perfil 06 contendo ajuste da demolição no topo do terreno e aterro com material de demolição (berma de equilíbrio para o pé) – Spencer - FS = 1,386.
